## 旧東京支局敷地における地下水モニタリング調査の結果について

平成 29 年度  
造幣局東京支局敷地の地下水モニタリング調査業務  
(3 月)

報告書

株式会社竹中土木

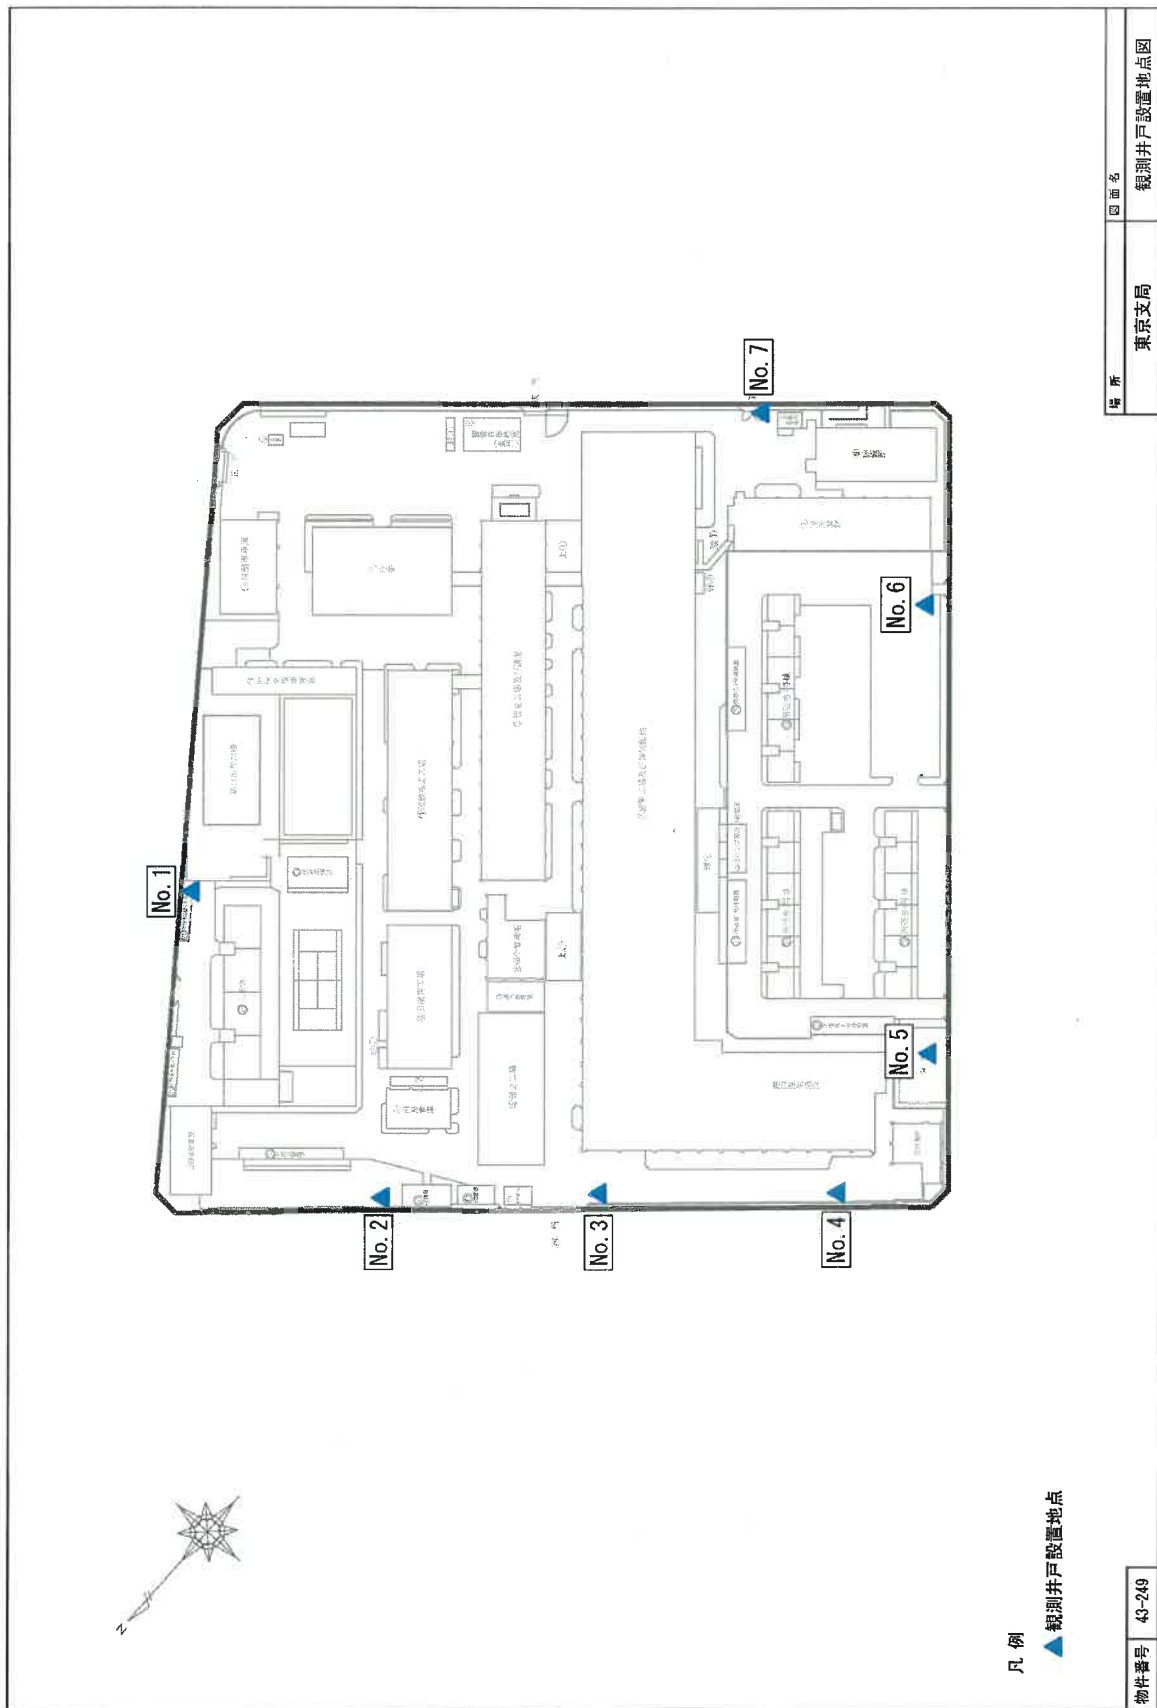
図2.3-1 観測井戸設置地点図

試料採取地点は、調査対象地敷地内に設置されている図 2.3-1 に示す観測井戸計 6 地点とした。  
なお、No.2 において地下水水位が確認できなかったことから、欠測とした。これは、試料採取以前に、No.2 井戸付近において地下水水位低下工法を併用した土壤対策工事を実施しており、その影響で No.2 井戸の地下水水位が大幅に低下したことによるものと推察される。

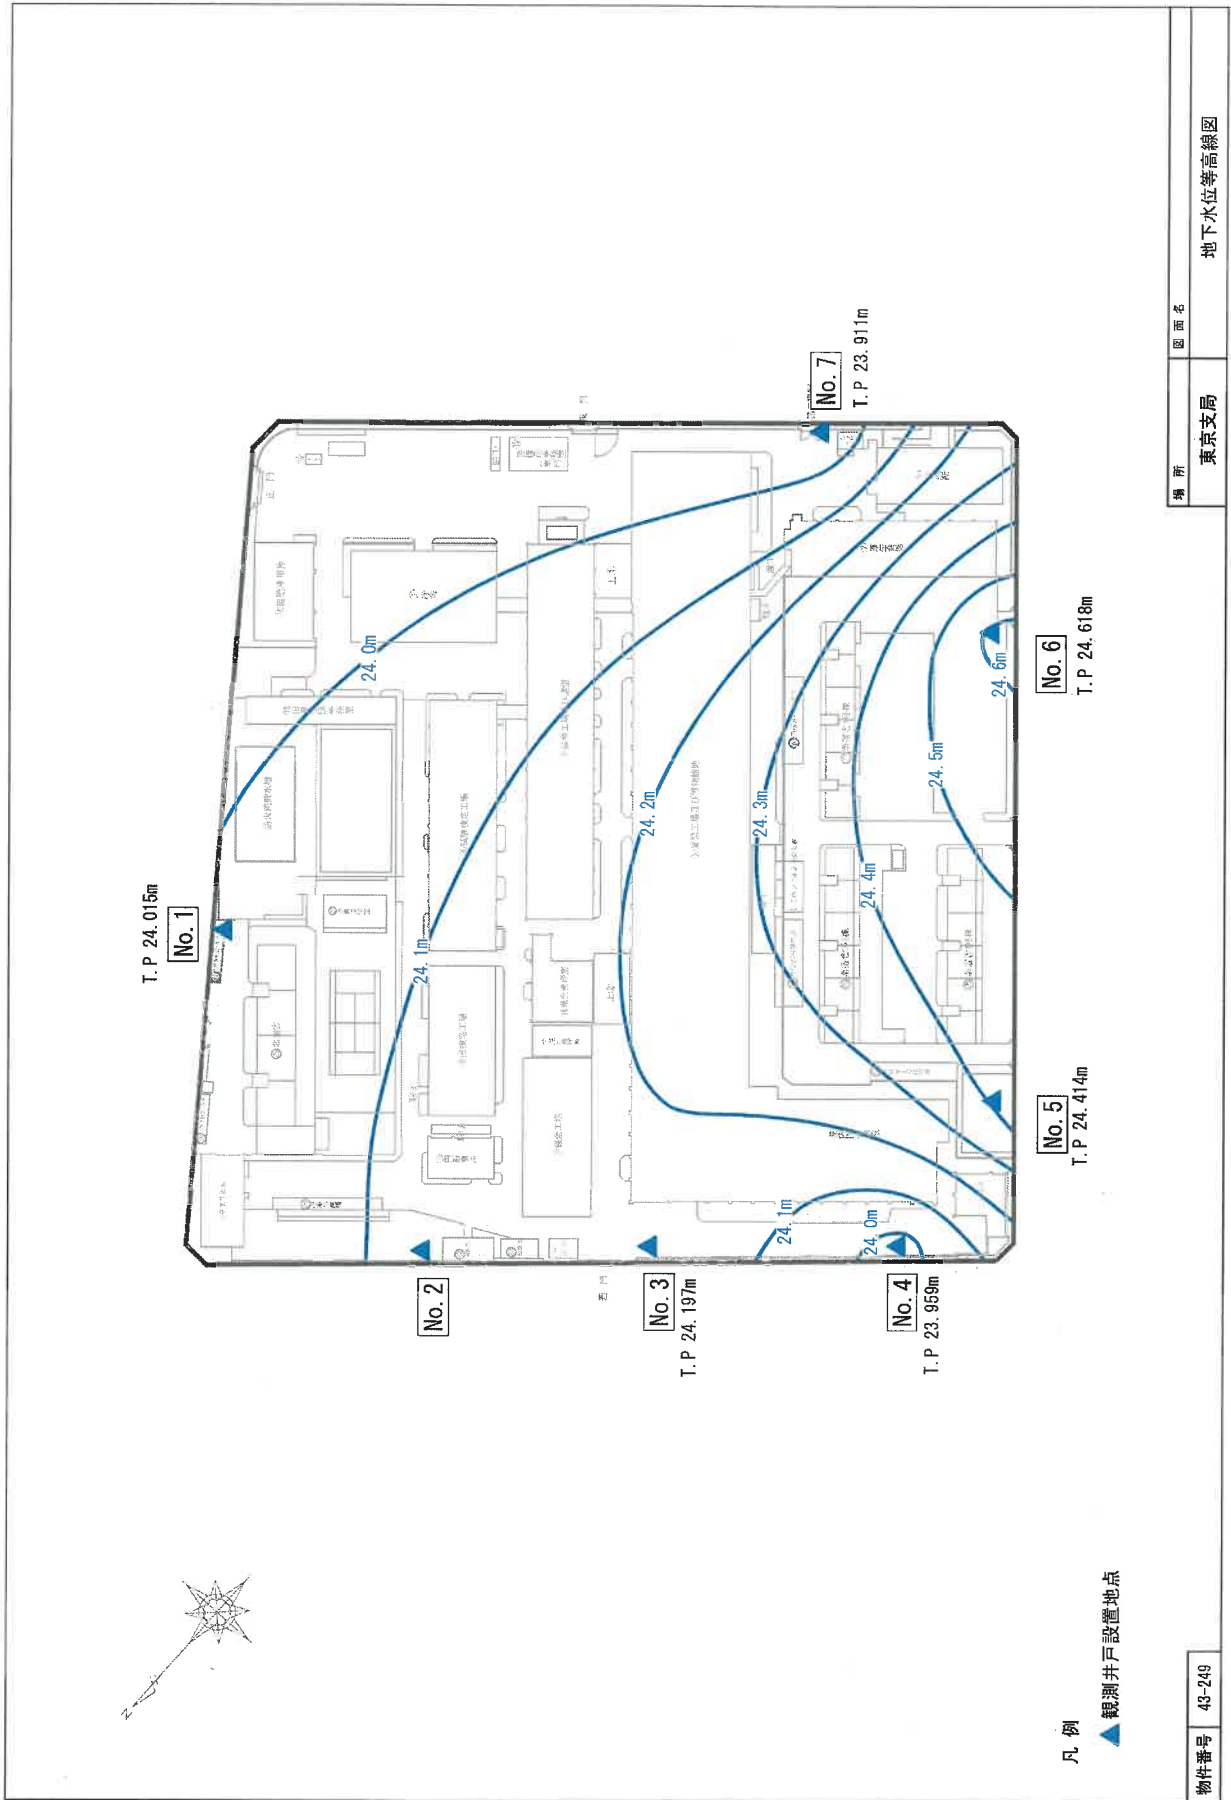
図3.2 地下水位等高線図

本調査における地下水位の高低差は、No.2を除く計6地点の地下水位は、No.6において前回調査より地下水位が高くなっているが、その他の地点では概ね同じであり、地下水の流向は緩やかに調査対象敷地の東側に向かっていていることが推測される。

No.3の地下水の流向は、概ね緩やかに東側に流れており、北側敷地外へ流出する可能性は小さいと考えられる。また、No.3より低い地下水位の観測井において、セレン濃度は基準に適合していることから、対象地内での拡散の傾向も考えられない。

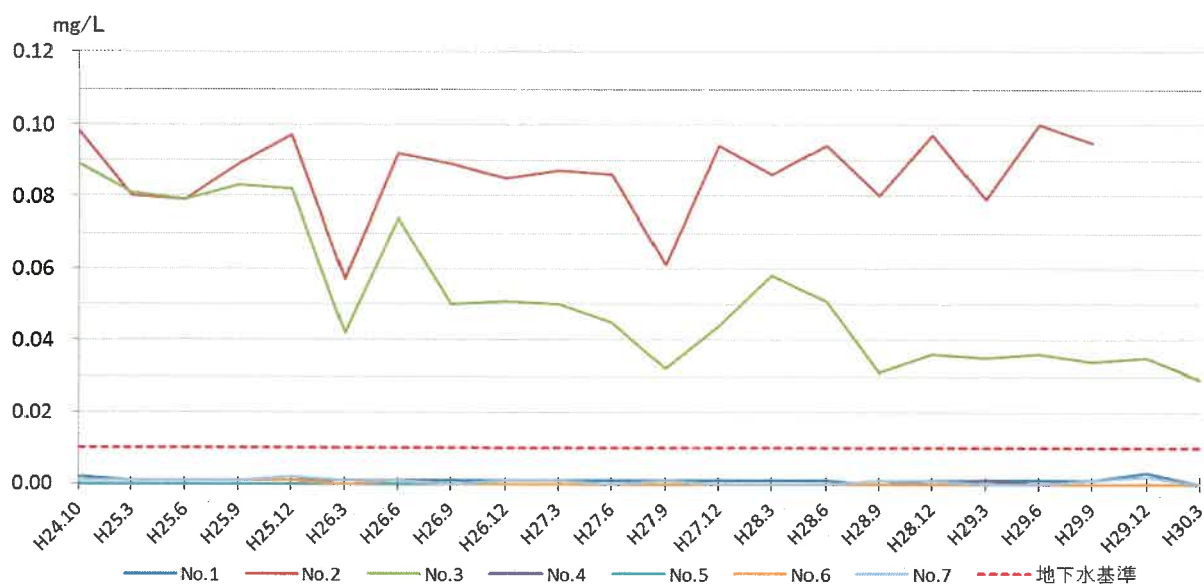
図4.1 セレン濃度経年変化

No.2については、概ね0.08 mg/L～0.10 mg/Lの濃度範囲で変動しており、平均濃度は0.086mg/Lとなった。本調査において前回調査同様、地下水位が確認できず欠測となり、セレン濃度が確認できなかった。

No.3については、濃度の変動はあるものの減少傾向にあり、平成28年9月以降はほぼ同じ値で推移している。前回調査時に0.035mg/Lが測定されたが、本調査においては、0.029mg/Lとなり、セレン濃度が前回調査とほぼ同じ値であることが確認できる。

これまでの調査結果から、No.2及びNo.3のセレン濃度は、地下水位が上昇した場合には低下し、地下水位が低下した場合には上昇する傾向が確認されており、セレン濃度は地下水量の影響を受けていると思われる。また、No.3においては、近年地下水位の変動にかかわらず、セレン濃度は変動しないことから、地下水位の変動によるセレン濃度は、影響を受けにくくなっていると思われる。

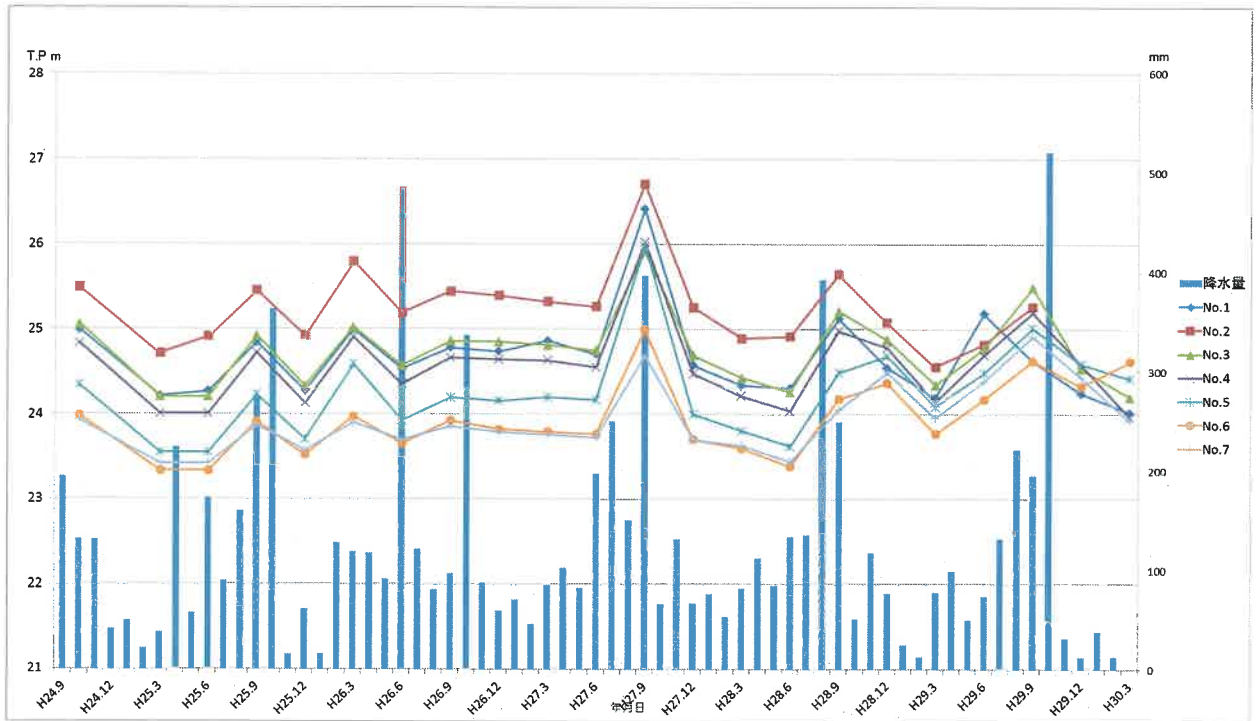
図4.2 地下水位変動及び降水量

地下水位の変動は、概ね調査当月またはその前月の降水量の影響を受けて変動しており、各井戸における極端な水位変動もなく推移していることが確認できる。
