旧東京支局敷地における地下水モニタリング調査の結果について

造幣局東京支局敷地の地下水モニタリング調査業務

報告書

株式会社竹中土木

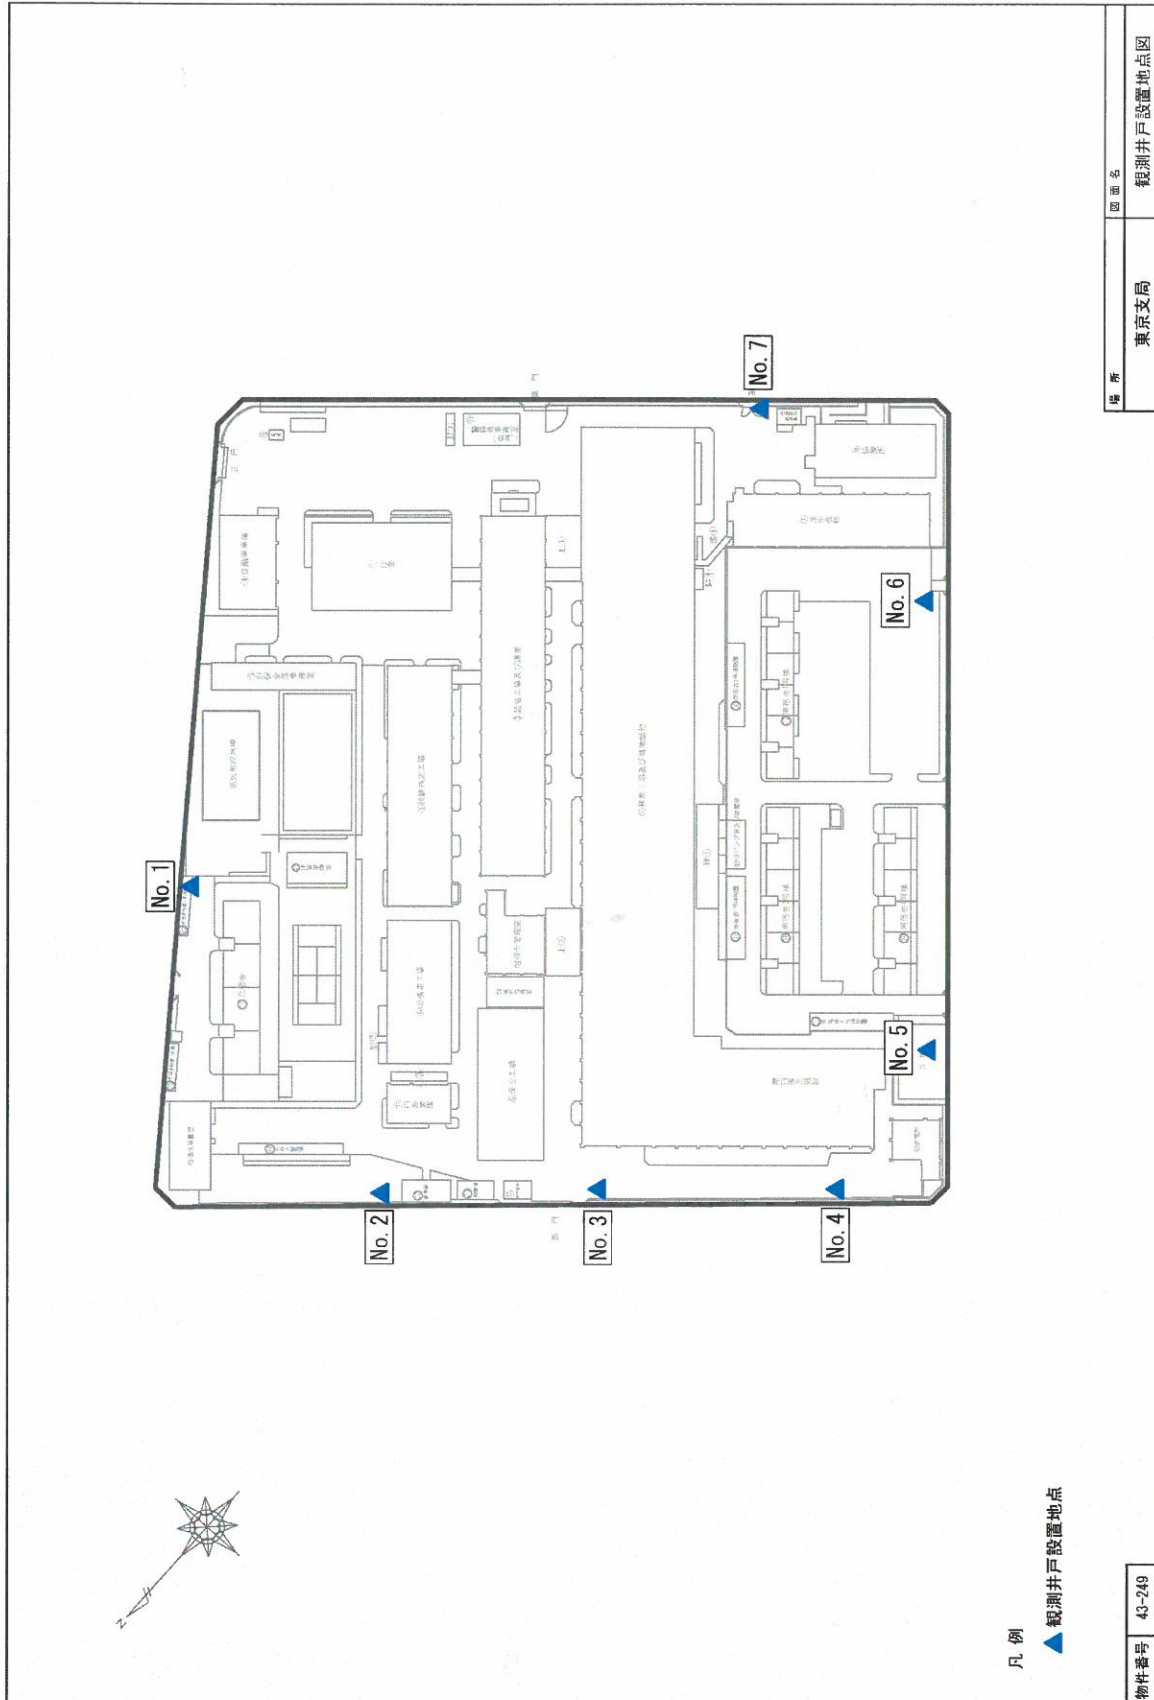
図2.3-1 観測井戸設置地点図

調査の結果、No.2及びNo.3の計2地点において、地下水基準を超過していることが確認された。No.2は0.10mg/Lとなり地下水基準の10倍、No.3は0.036mg/Lとなり地下水基準の3.6倍であった。その他の調査地点においては、地下水基準に適合していることが確認された。

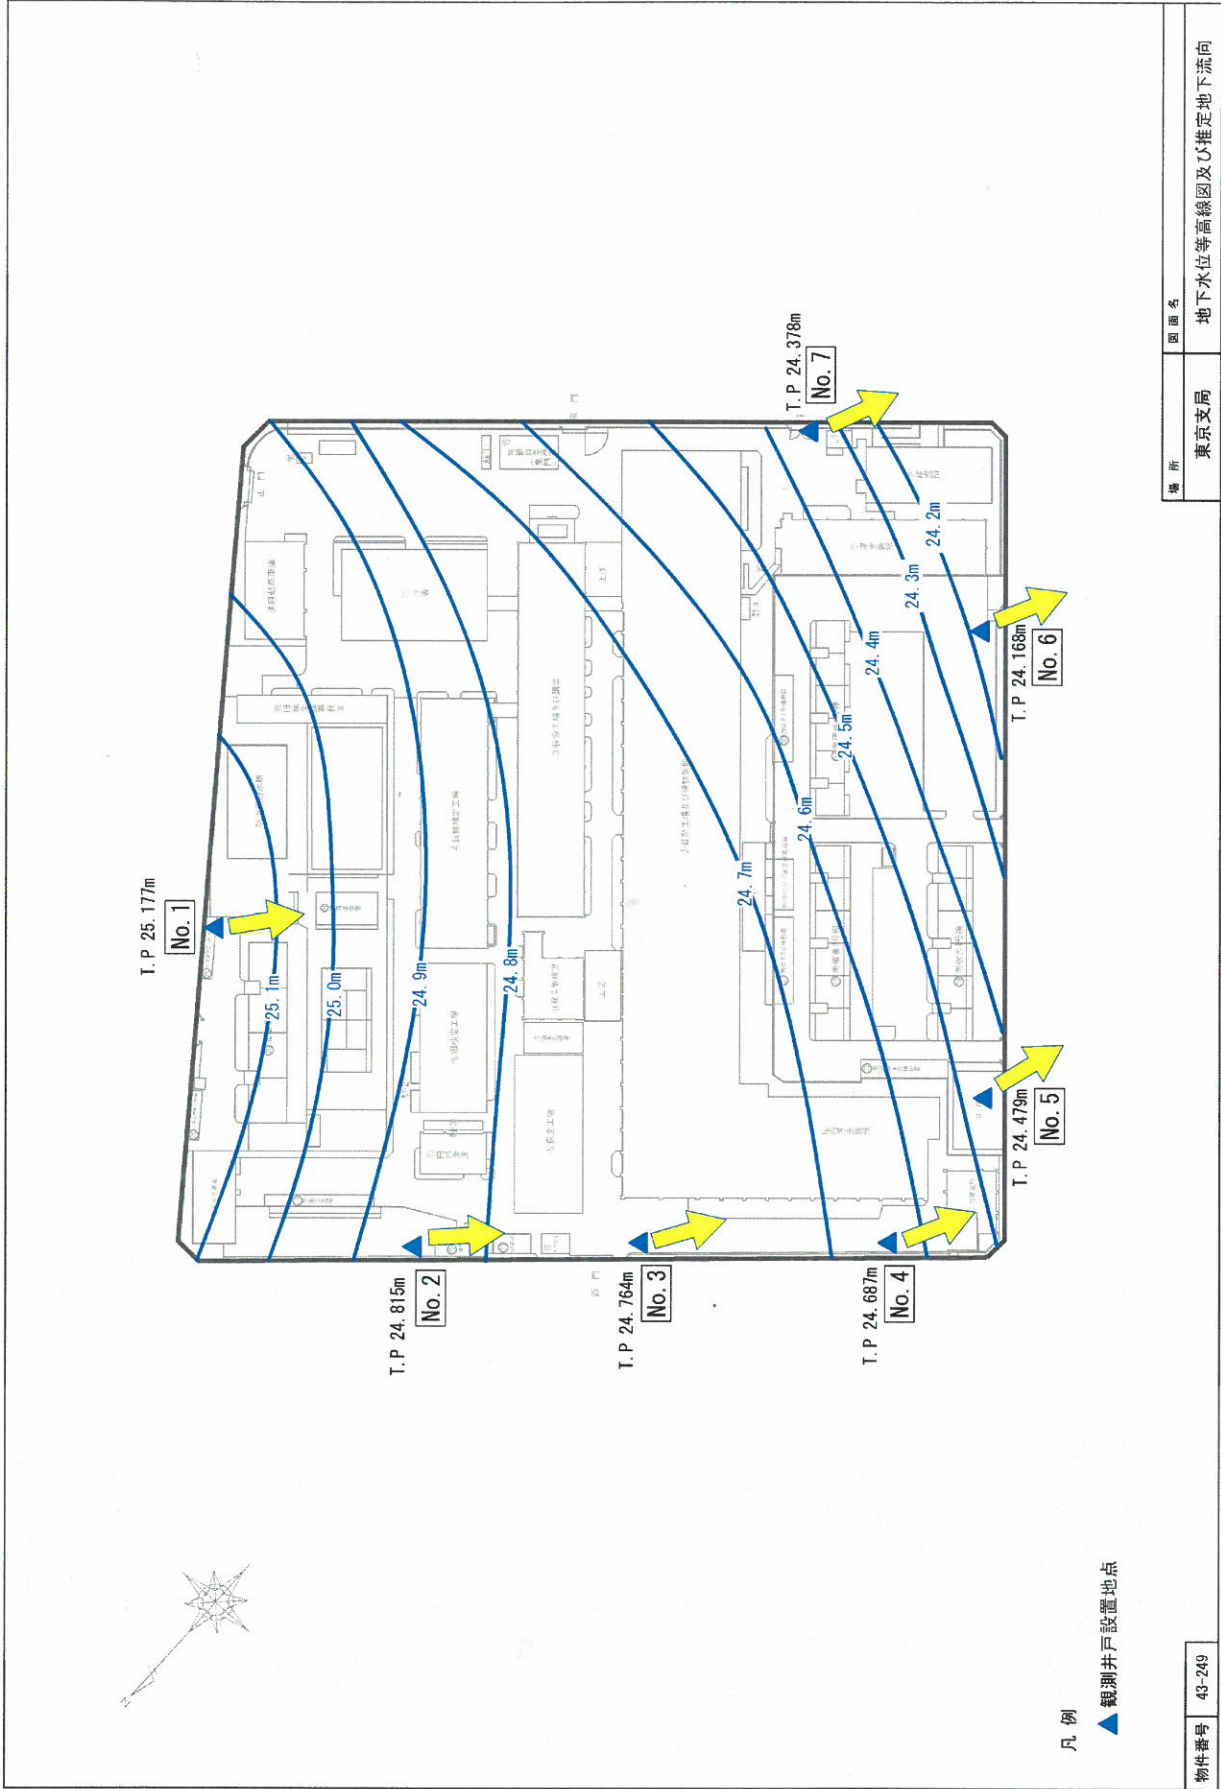
図3.2 地下水位等高線図及び推定地下水流向

本調査における地下水位の高低差は、No.1、No.2及びNo.3の地下水位が高く、No.6の地下水位が低くなっており、地下水の流向は、概ね南方向から南西方向であることが推測される。

No.2及びNo.3の地下水の流向は、概ね南方向から南西方向となり、北側敷地外へ流出する可能性は小さいと考えられる。また、その他の下流側観測井戸において、セレン濃度は基準に適合していることから、対象地内での拡散の傾向も考えられない。

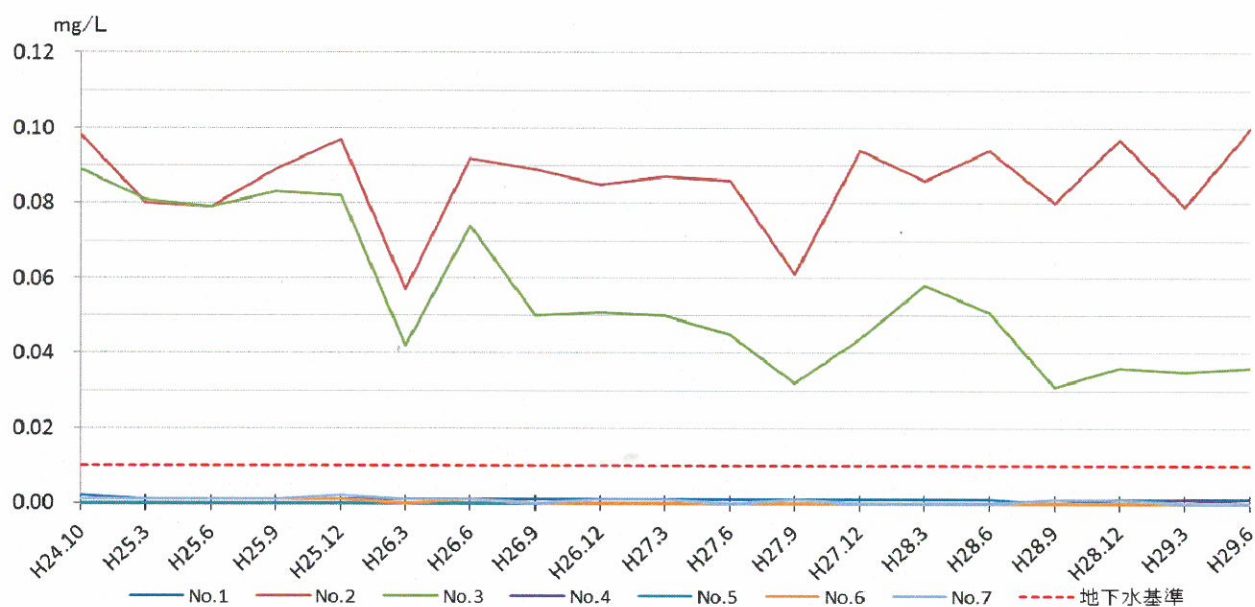
図4.1 セレン濃度経年変化

No.2については、概ね0.08 mg/L～0.10 mg/Lの濃度範囲で変動しており、前回調査時（平成29年3月 0.079mg/L）に平成24年10月からの平成29年6月までの平均濃度0.086 mg/Lを下回る結果となったが、本調査においては0.10 mg/Lとなり、セレン濃度が増加していることが確認できる。

No.3については、濃度の変動はあるものの減少傾向にあり、前回調査時に0.035 mg/Lが測定されたが、本調査においては、0.036 mg/Lとなり、セレン濃度が前回調査とほぼ同じ値であることが確認できる。

これまでの調査結果から、No.2及びNo.3のセレン濃度は、地下水位が上昇した場合には低下し、地下水位が低下した場合には上昇する傾向が確認されており、セレン濃度は地下水量の影響を受けていることが分かる。

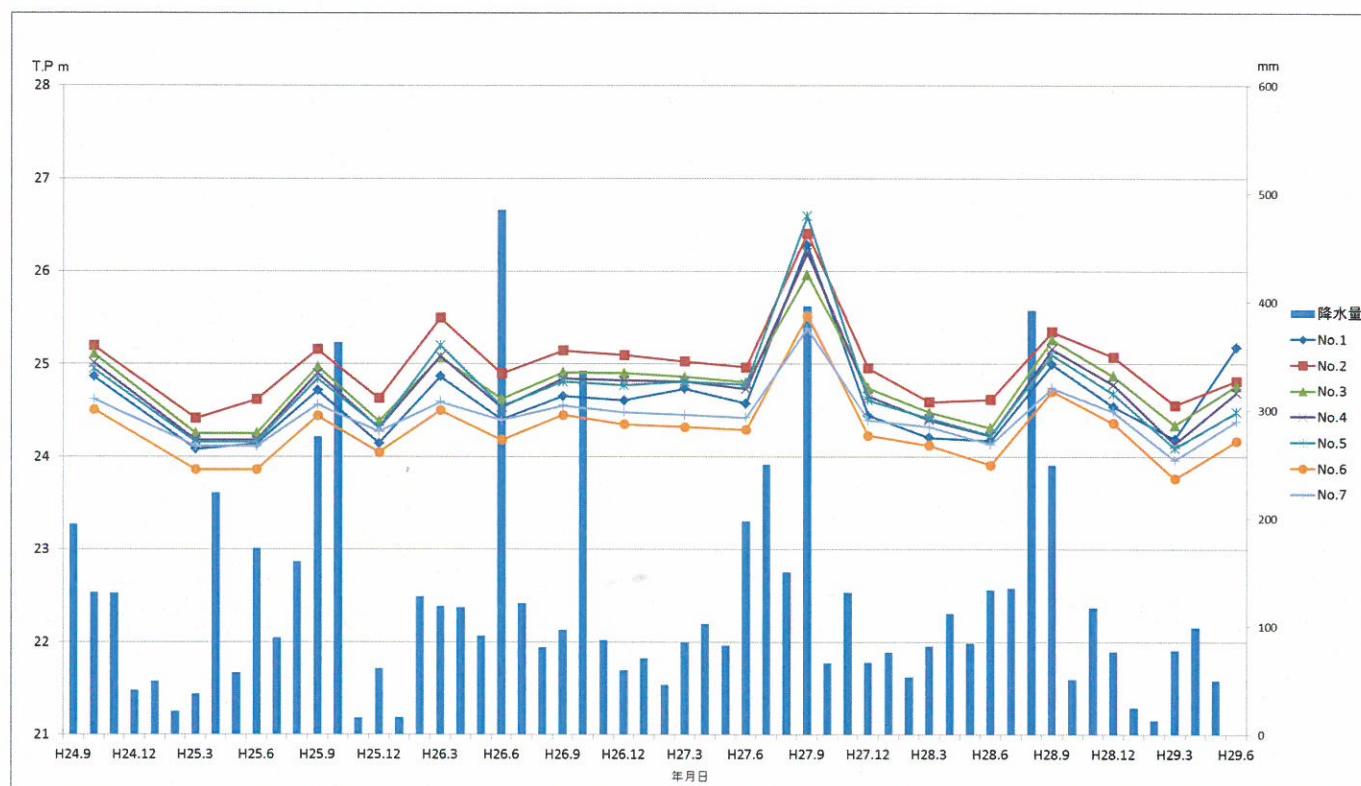
図4.3 地下水位変動及び降水量

地下水位の変動は、概ね調査当月またはその前月の降水量の影響を受けて変動しており、各井戸における極端な水位変動もなく推移していることが確認できる。

本調査においては、地下水位が上昇しているが、前回調査よりセレン濃度が増加もしくは同等の値であった。したがって、新たな汚染源の発生または汚染の拡散はないと考えられる。
