## 旧東京支局敷地における地下水モニタリング調査の結果について

平成 29 年度  
造幣局東京支局敷地の地下水モニタリング調査業務  
(9 月)

報告書

株式会社竹中土木

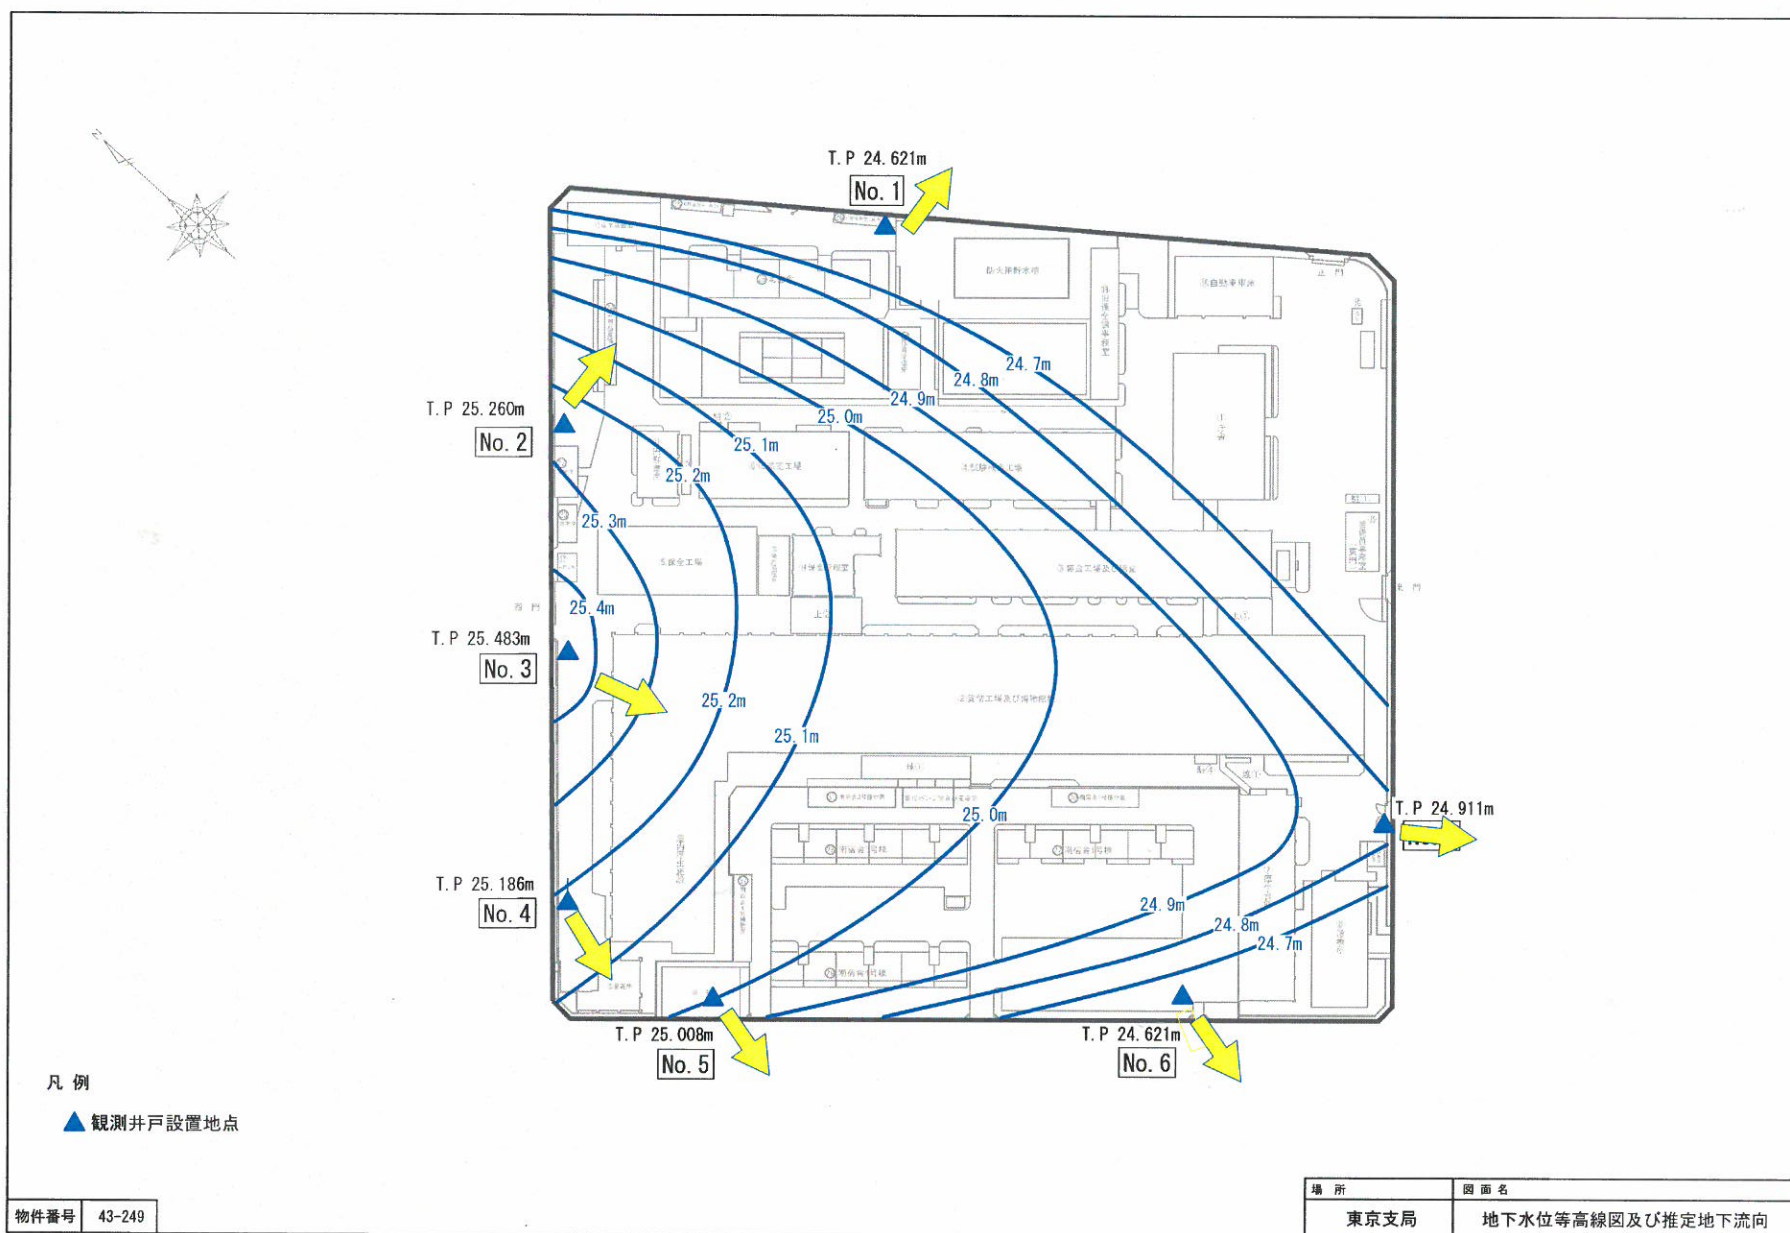
図3.2 地下水位等高線図及び推定地下水流向

本調査における地下水位の高低差は、No.2及びNo.3の地下水位が高く、No.1及びNo.6の地下水位が低くなっており、地下水の流向は、概ね南方向へ放射状に流れていることが推測される。

No.2及びNo.3の地下水の流向は、概ね南方向へ放射状に流れており、北側敷地外へ流出する可能性は小さいと考えられる。また、その他の下流側観測井戸において、セレン濃度は基準に適合していることから、対象地内での拡散の傾向も考えられない。

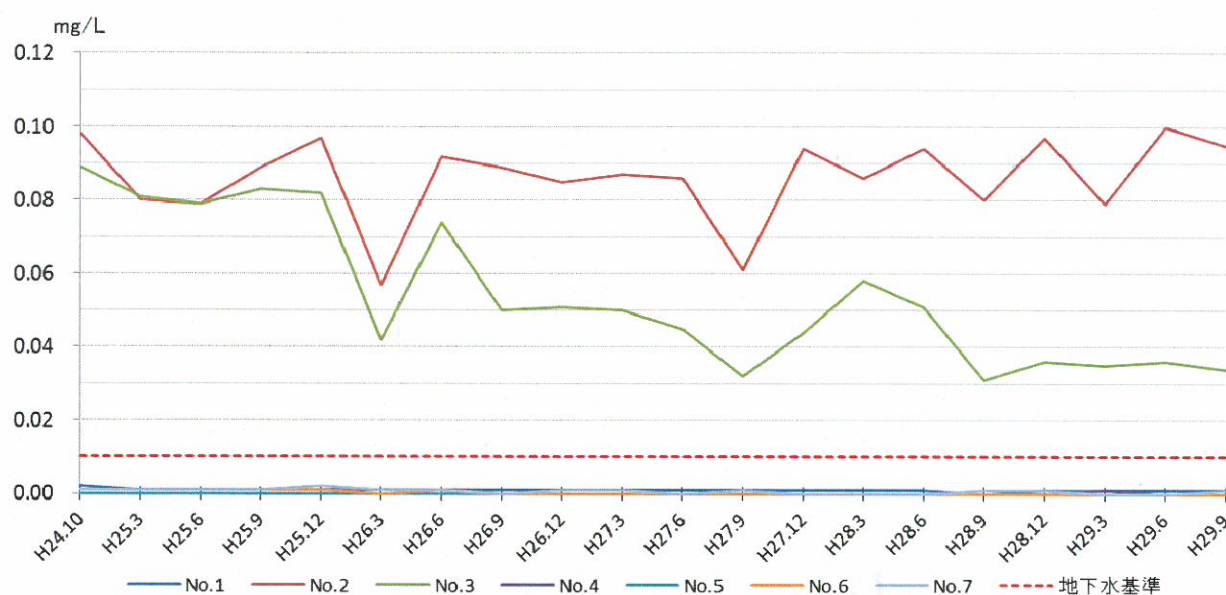
図4.1 セレン濃度経年変化

No.2については、概ね0.08 mg/L～0.10 mg/Lの濃度範囲で変動しており、前回調査時（平成29年3月 0.1mg/L）に平成24年10月からの平成29年6月までの平均濃度0.086mg/Lを上回る結果となった。本調査においては0.095 mg/Lとなり、セレン濃度が前回調査とほぼ同じ値であることが確認できる。

No.3については、濃度の変動はあるものの減少傾向にあり、平成28年9月以降はほぼ同じ値で推移している。前回調査時に0.036mg/Lが測定されたが、本調査においては、0.034mg/Lとなり、セレン濃度が前回調査とほぼ同じ値であることが確認できる。

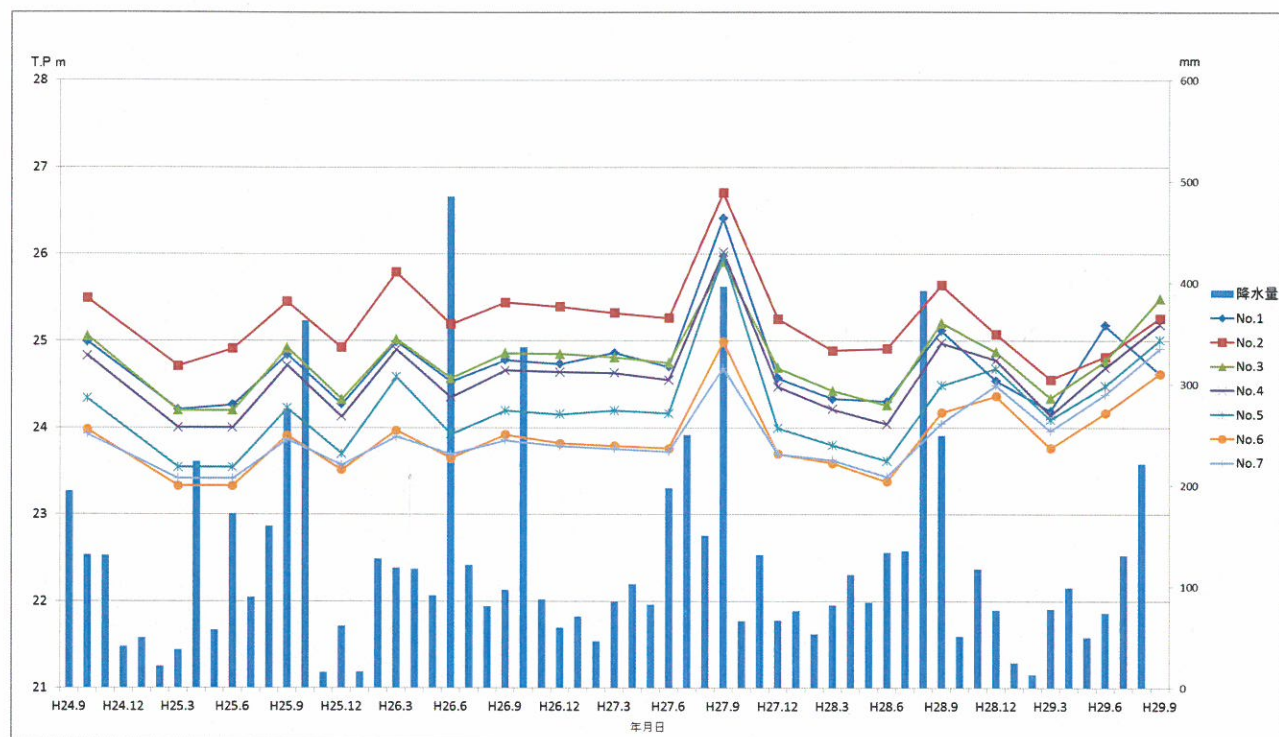
図4.2 地下水位変動及び降水量

地下水位の変動は、概ね調査当月またはその前月の降水量の影響を受けて変動しており、各井戸における極端な水位変動もなく推移していることが確認できる。

これまでの調査結果から、No.2及びNo.3のセレン濃度は、地下水位が上昇した場合には低下し、地下水位が低下した場合には上昇する傾向が確認されており、セレン濃度は地下水量の影響を受けていることが分かる。
