## 旧東京支局敷地における地下水モニタリング調査の結果について

平成 29 年度  
造幣局東京支局敷地の地下水モニタリング調査業務  
(12 月)

報告書

株式会社竹中土木

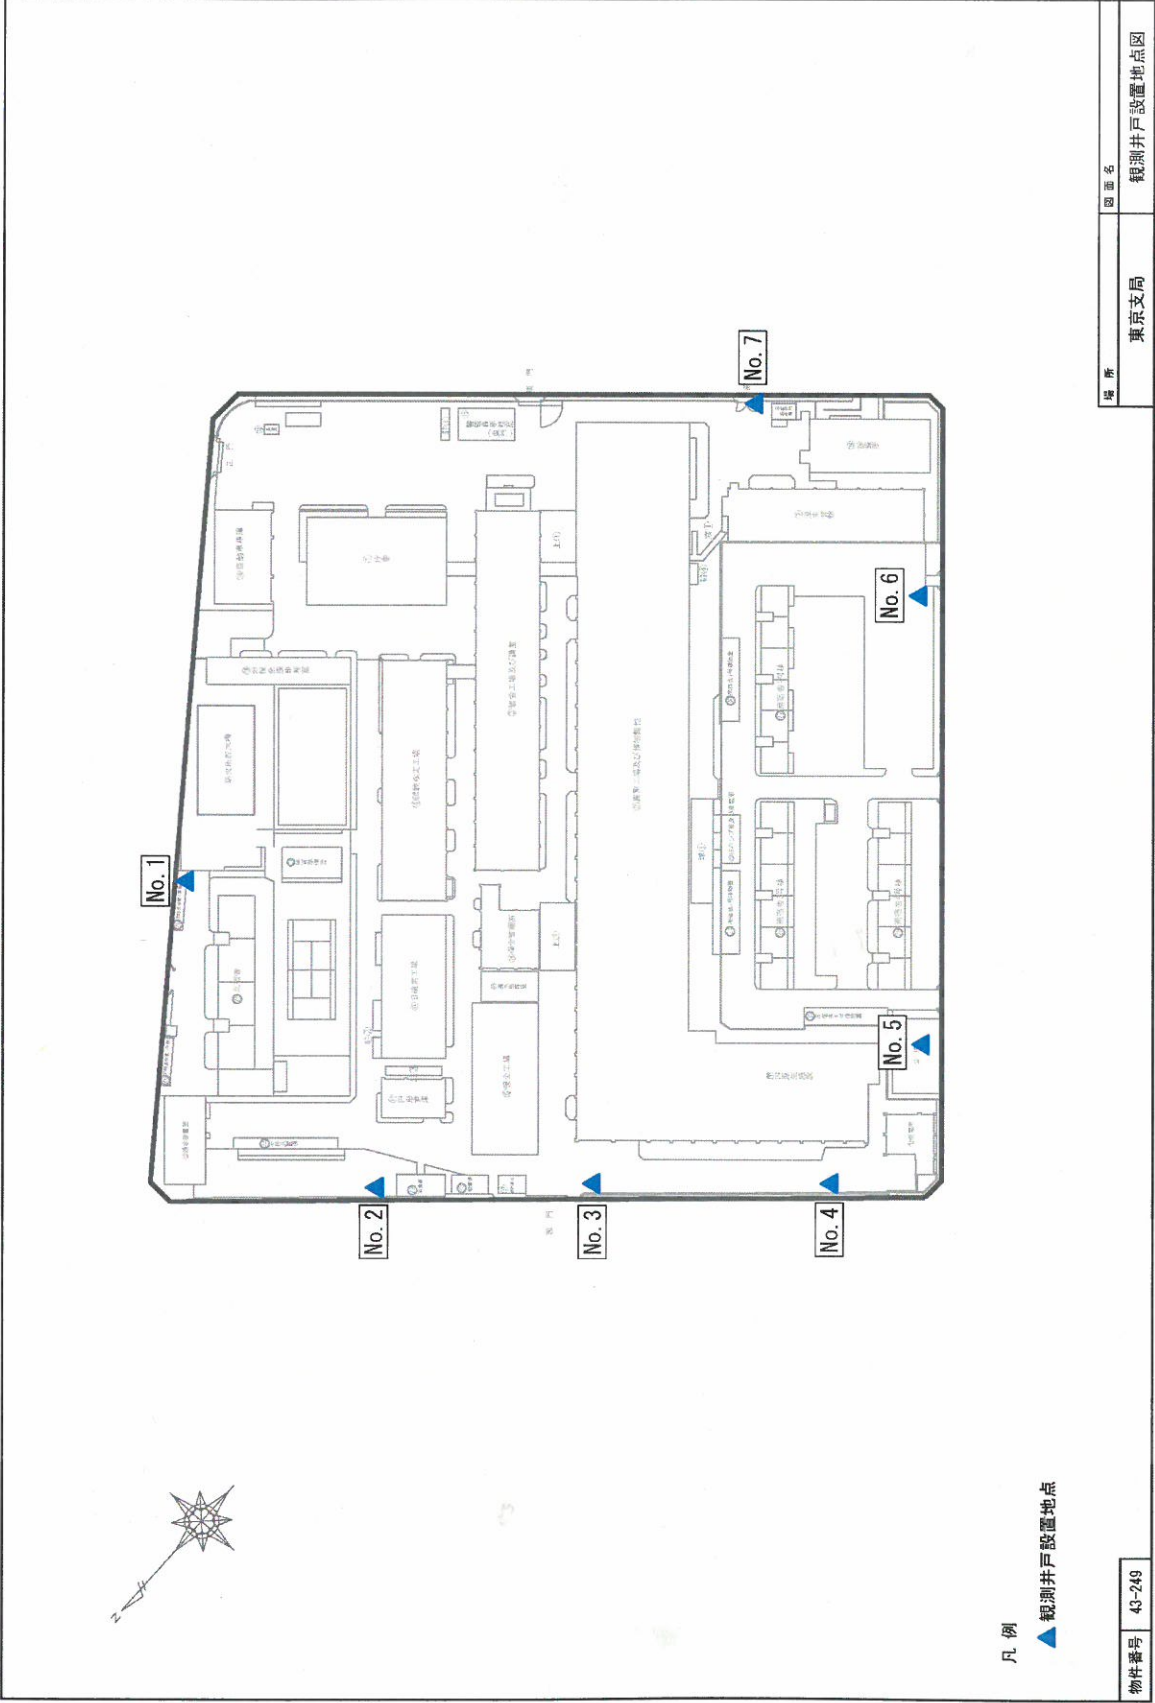
試料採取地点は、調査対象地敷地内に設置されている図 2.3-1 に示す観測井戸計 6 地点とした。  
なお、No.2 において地下水位が確認できなかったことから、欠測とした。これは、試料採取日に、No.2 井戸付近において地下水位低下工法を併用した土壌対策工事を実施しており、その影響で No.2 井戸の地下水位が大幅に低下したことによるものと推察される。

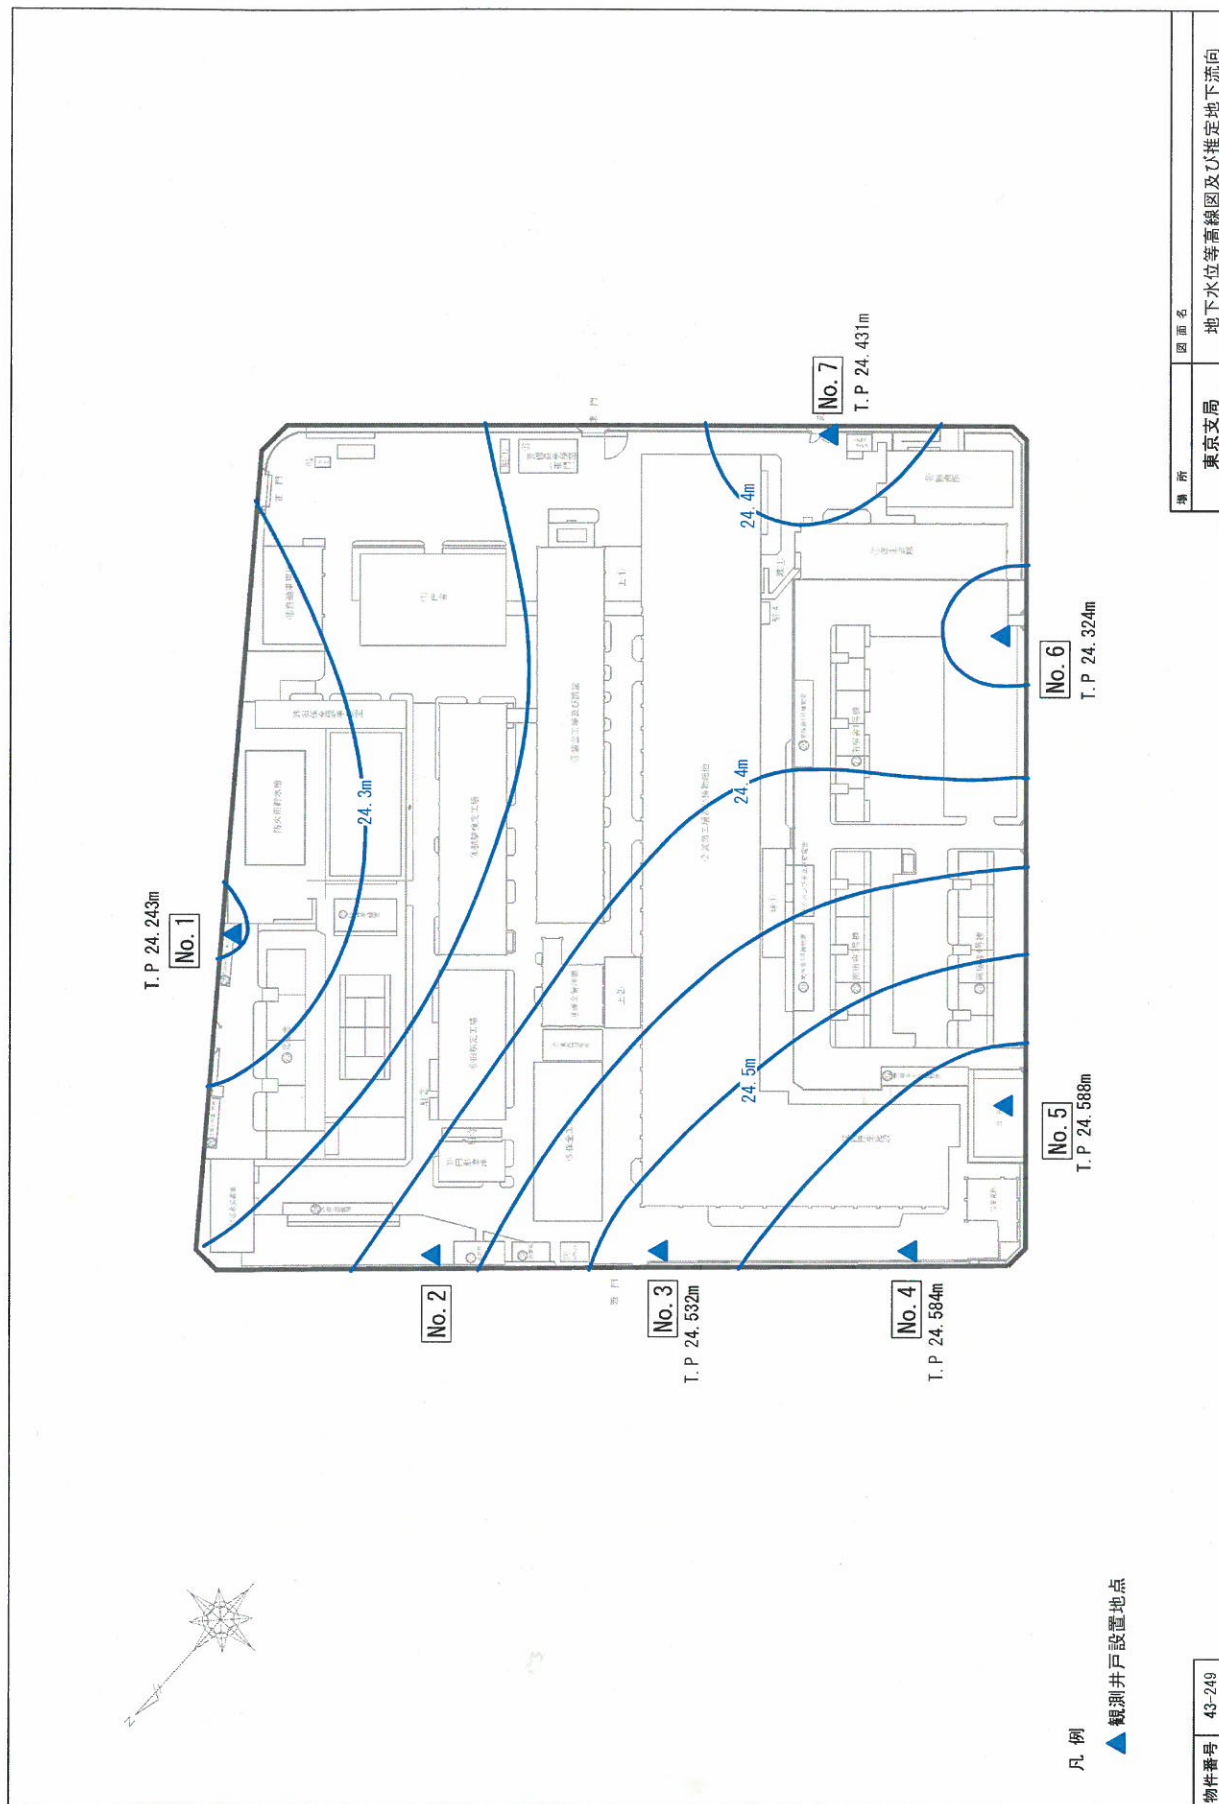
地下水位等高線図及び推定される地下水の流向を図3.2に示す。

本調査における地下水位の高低差は、No.2を除く計6地点の地下水位は、概ね同じであり、地下水の流向は、緩やかに調査対象敷地の内側に向かっていていることが推測される。

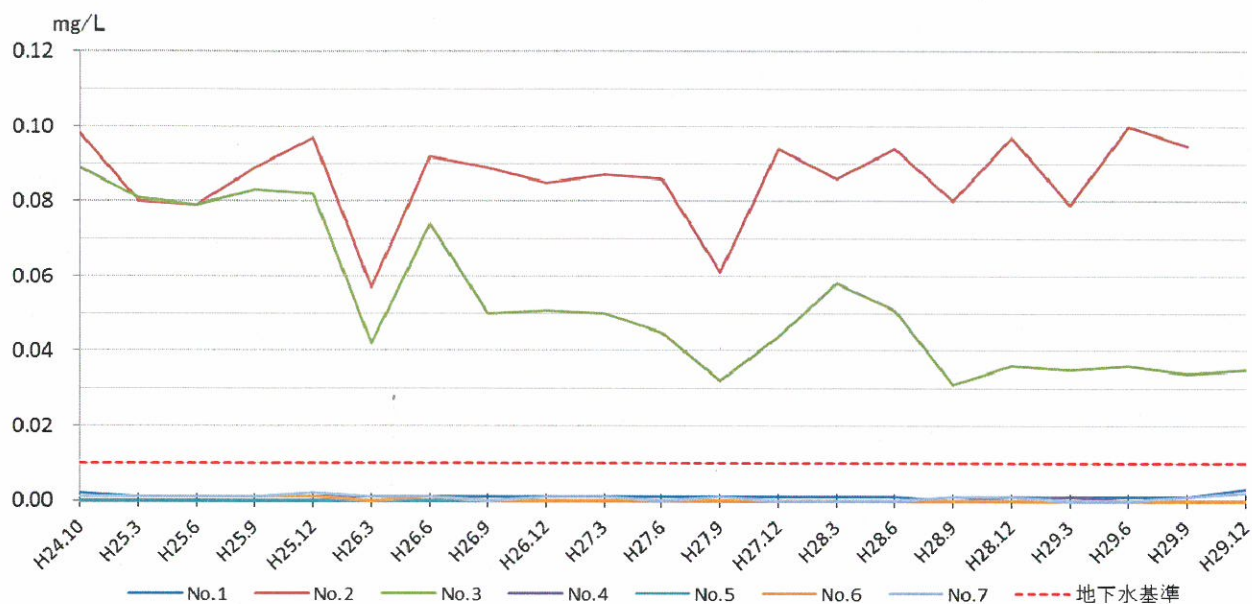
図4.1 セレン濃度経年変化

No.2については、概ね0.08 mg/L～0.10 mg/Lの濃度範囲で変動しており、前回調査時（平成29年9月 0.095mg/L）に平成24年10月からの平成29年6月までの平均濃度0.086mg/Lを上回る結果となった。本調査において地下水位が確認できず欠測となり、セレン濃度が確認できなかった。

No.3については、濃度の変動はあるものの減少傾向にあり、平成28年9月以降はほぼ同じ値で推移している。前回調査時に0.034mg/Lが測定されたが、本調査においては、0.035mg/Lとなり、セレン濃度が前回調査とほぼ同じ値であることが確認できる。

これまでの調査結果から、No.2及びNo.3のセレン濃度は、地下水位が上昇した場合には低下し、地下水位が低下した場合には上昇する傾向が確認されており、セレン濃度は地下水量の影響を受けていることが分かる。

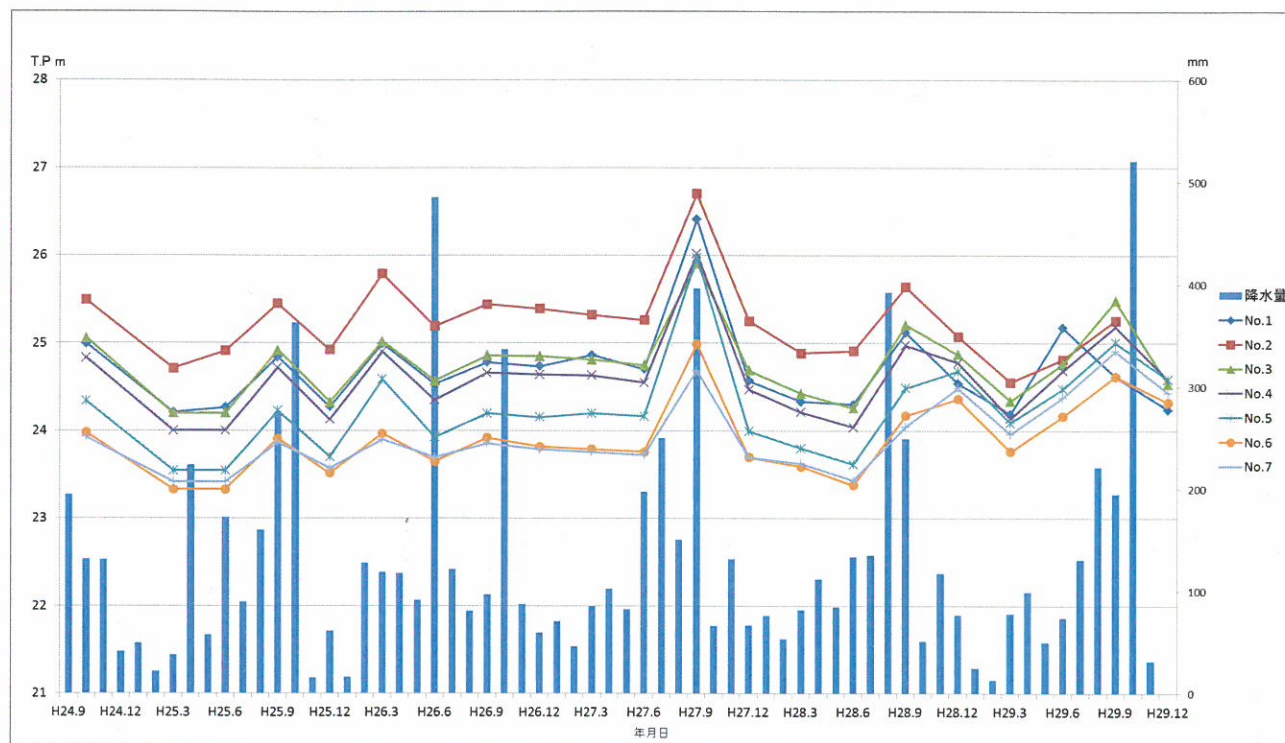
図4.2 地下水位変動及び降水量

地下水位の変動は、概ね調査当月またはその前月の降水量の影響を受けて変動しており、各井戸における極端な水位変動もなく推移していることが確認できる。
