旧東京支局敷地における地下水モニタリング調査の結果について

平成 30 年度
造幣局東京支局敷地の地下水モニタリング調査業務
(6 月)

報告書

株式会社竹中土木

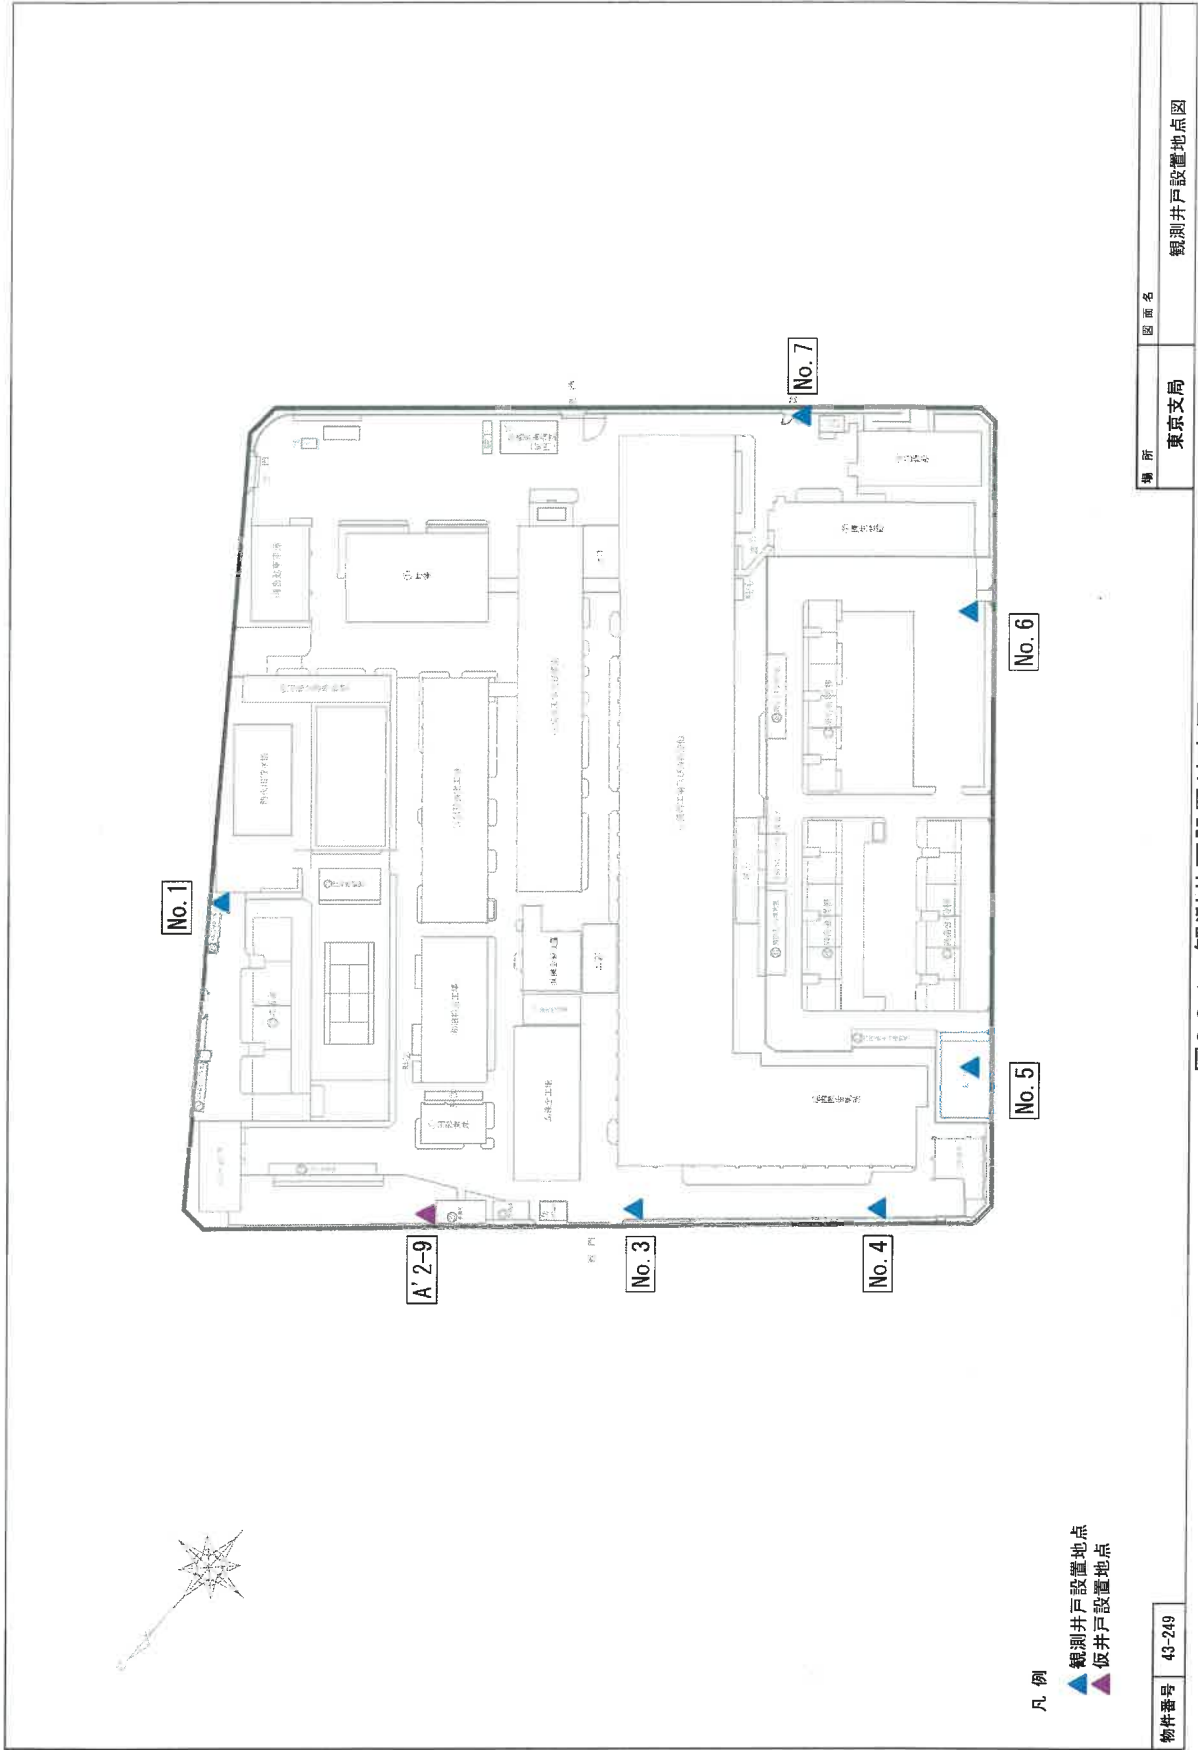
図2.3-1 観測井戸設置地点図

試料採取地点は、調査対象地敷地内に設置されている図 2.3-1 に示す観測井戸計 6 地点とした。
なお、No.2 は対策工事により観測井戸を撤去したため除外した。

本調査においては、No.2 の近傍において地下水の汚染状況を把握するために対策後モニタリング調査地点である A'2-9 地点を代替え地点とし、仮井戸を設置して地下水採水を行った。

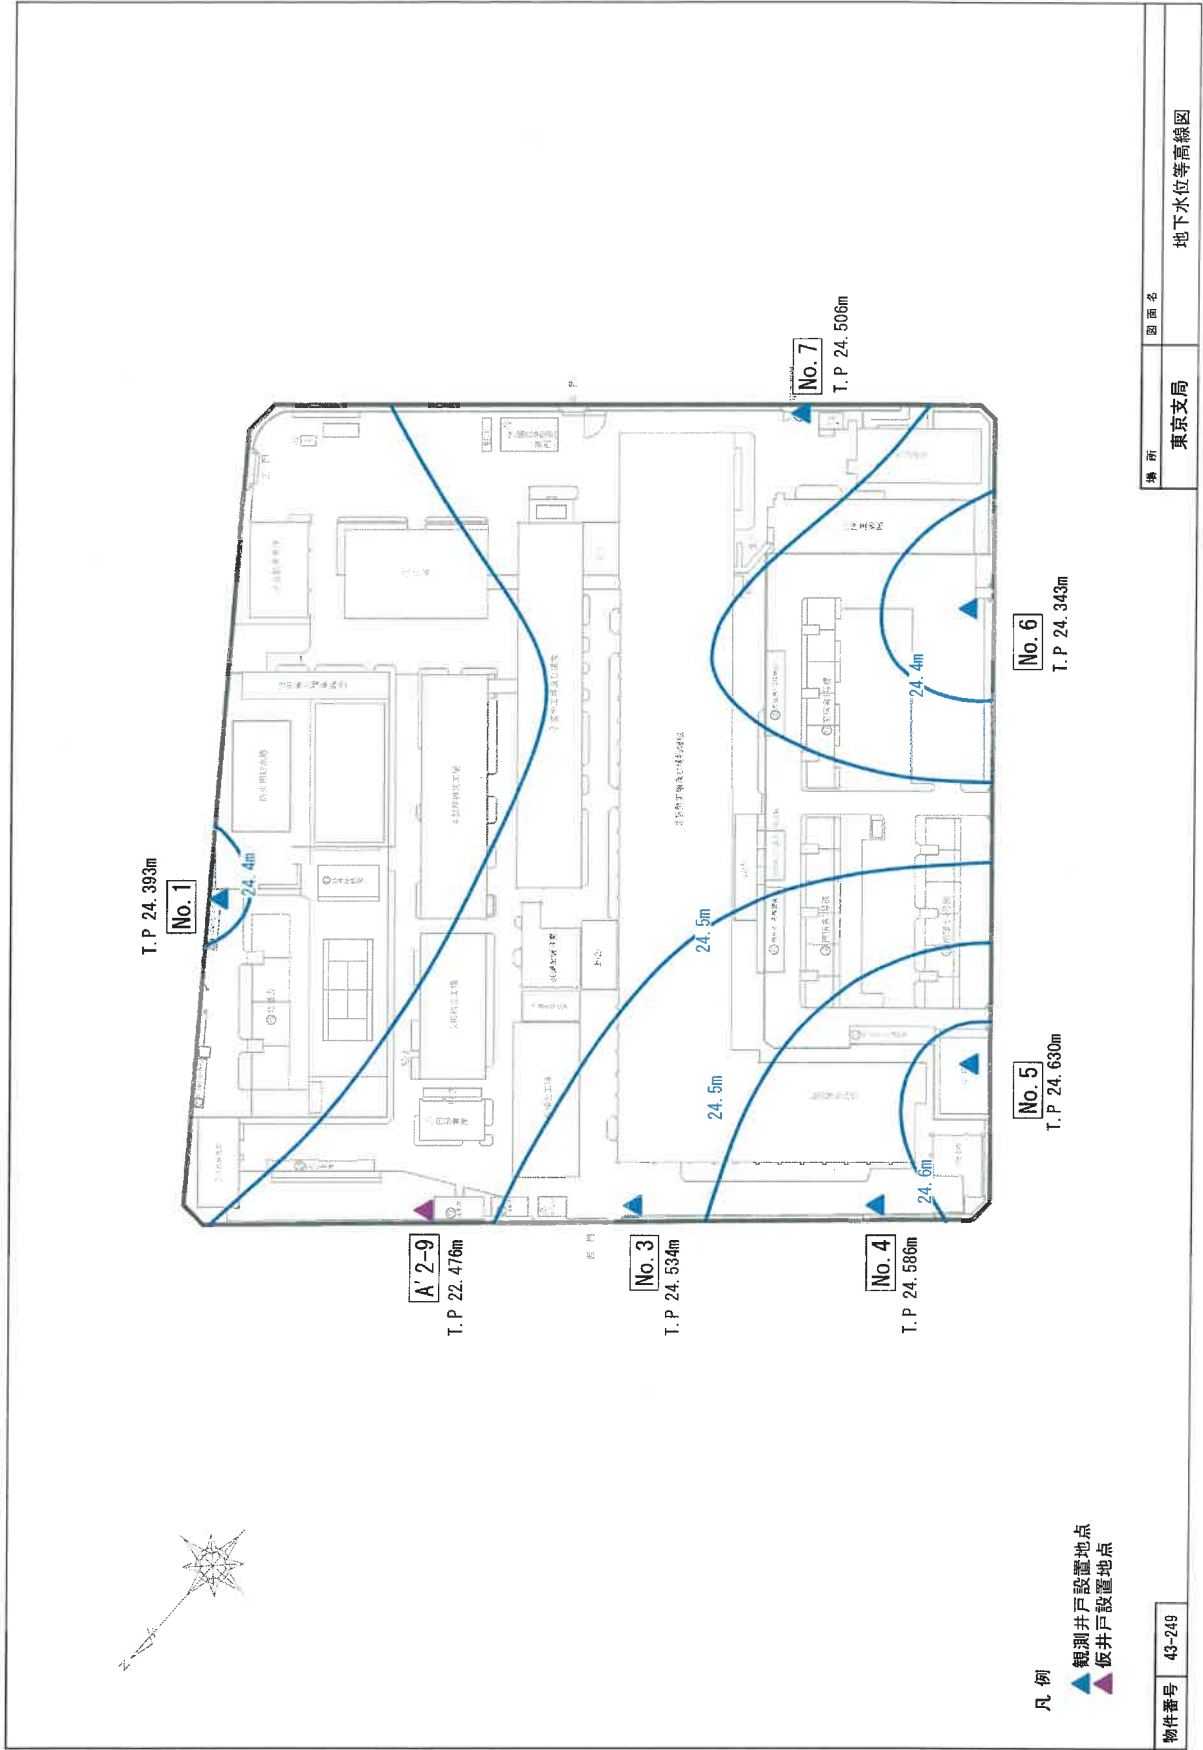
図3.2 地下水位等高線図

地下水位の変動は、概ね調査当月またはその前月の降水量の影響を受けて変動しており、各井戸における極端な水位変動もなく推移していることが確認できる。

本調査における地下水位の高低差は、No.2を除く計6地点の地下水位は、概ね同じであり、地下水の流向は緩やかに調査対象敷地の東側と南側の二方向に向かっていることが推測される。

No.3の地下水の流向は、概ね緩やかに東側に流れており、北側敷地外へ流出する可能性は小さいと考えられる。また、No.3より低い地下水位の観測井において、セレン濃度は基準に適合していることから、対象地内での拡散の傾向も考えられない。

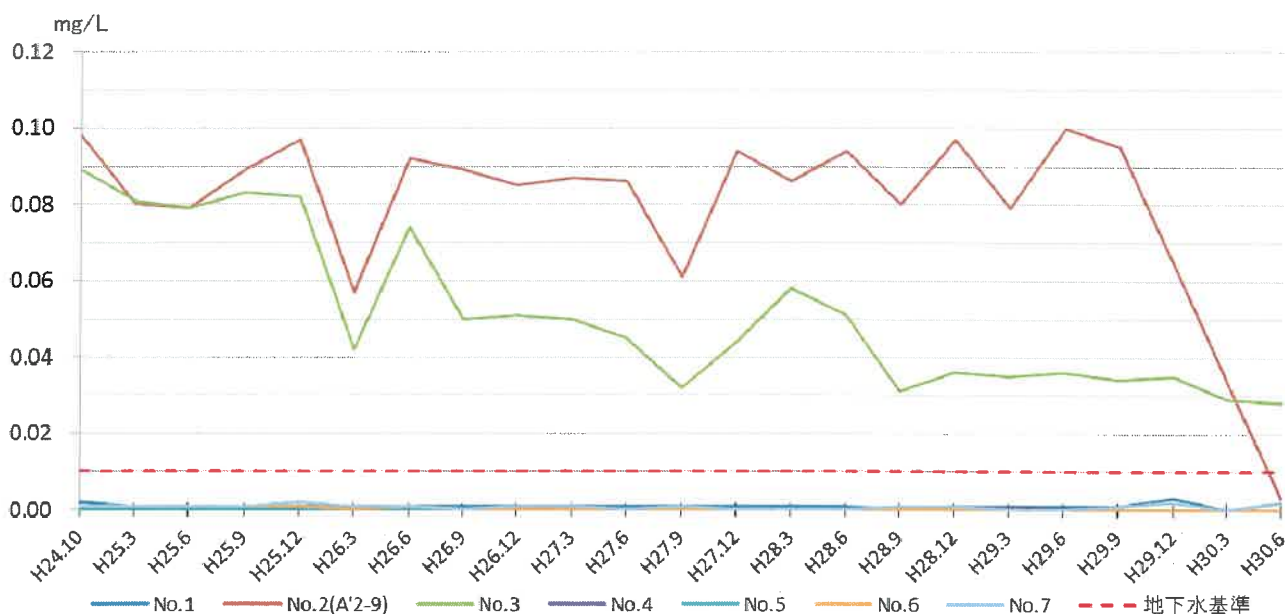
図4.1 セレン濃度経年変化

No.2については、概ね0.08 mg/L～0.10 mg/Lの濃度範囲で変動しており、平均濃度は0.086mg/Lとなった。No.2の代用として使用したA'2-9井戸の地下水の値は、0.003mg/Lであり、地下水基準に適合することが確認された。これは、対策工事によりA'2-9の汚染土壌およびそこに滞留する汚染された地下水（宙水）が除去されたことによる影響が大きいと考えられる。

No.3については、濃度の変動はあるものの減少傾向にあり、平成28年9月以降はほぼ同じ値で推移している。前回調査時に0.029mg/Lが測定されたが、本調査においては、0.028mg/Lとなり、セレン濃度が前回調査とほぼ同じ値であることが確認できる。

備考：No.2井戸のH29.12とH30.3は、地下水が確認できなかったため欠測とした。

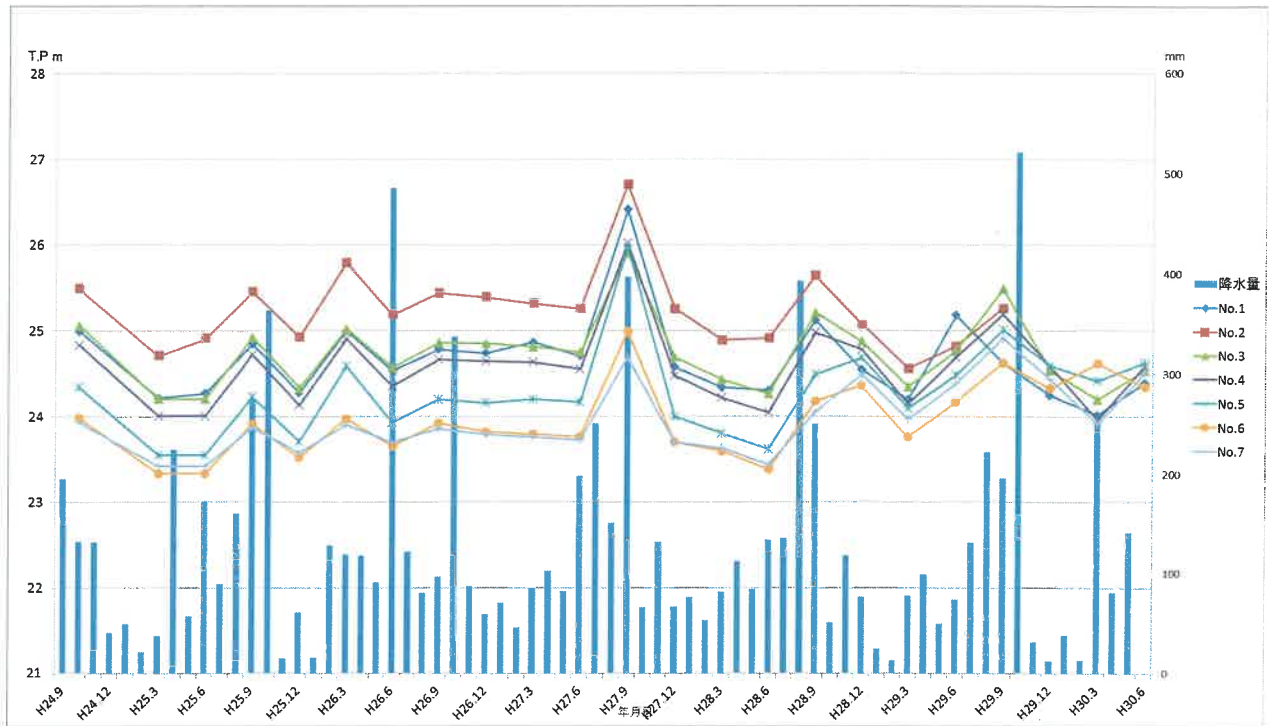
図4.2 地下水位変動及び降水量

これまでの調査結果から、No.2及びNo.3のセレン濃度は、地下水位が上昇した場合には低下し、地下水位が低下した場合には上昇する傾向が確認されており、セレン濃度は地下水量の影響を受けていると思われる。
