## 造幣局東京支局の地下水分析結果について

# 造幣局東京支局構内配置図

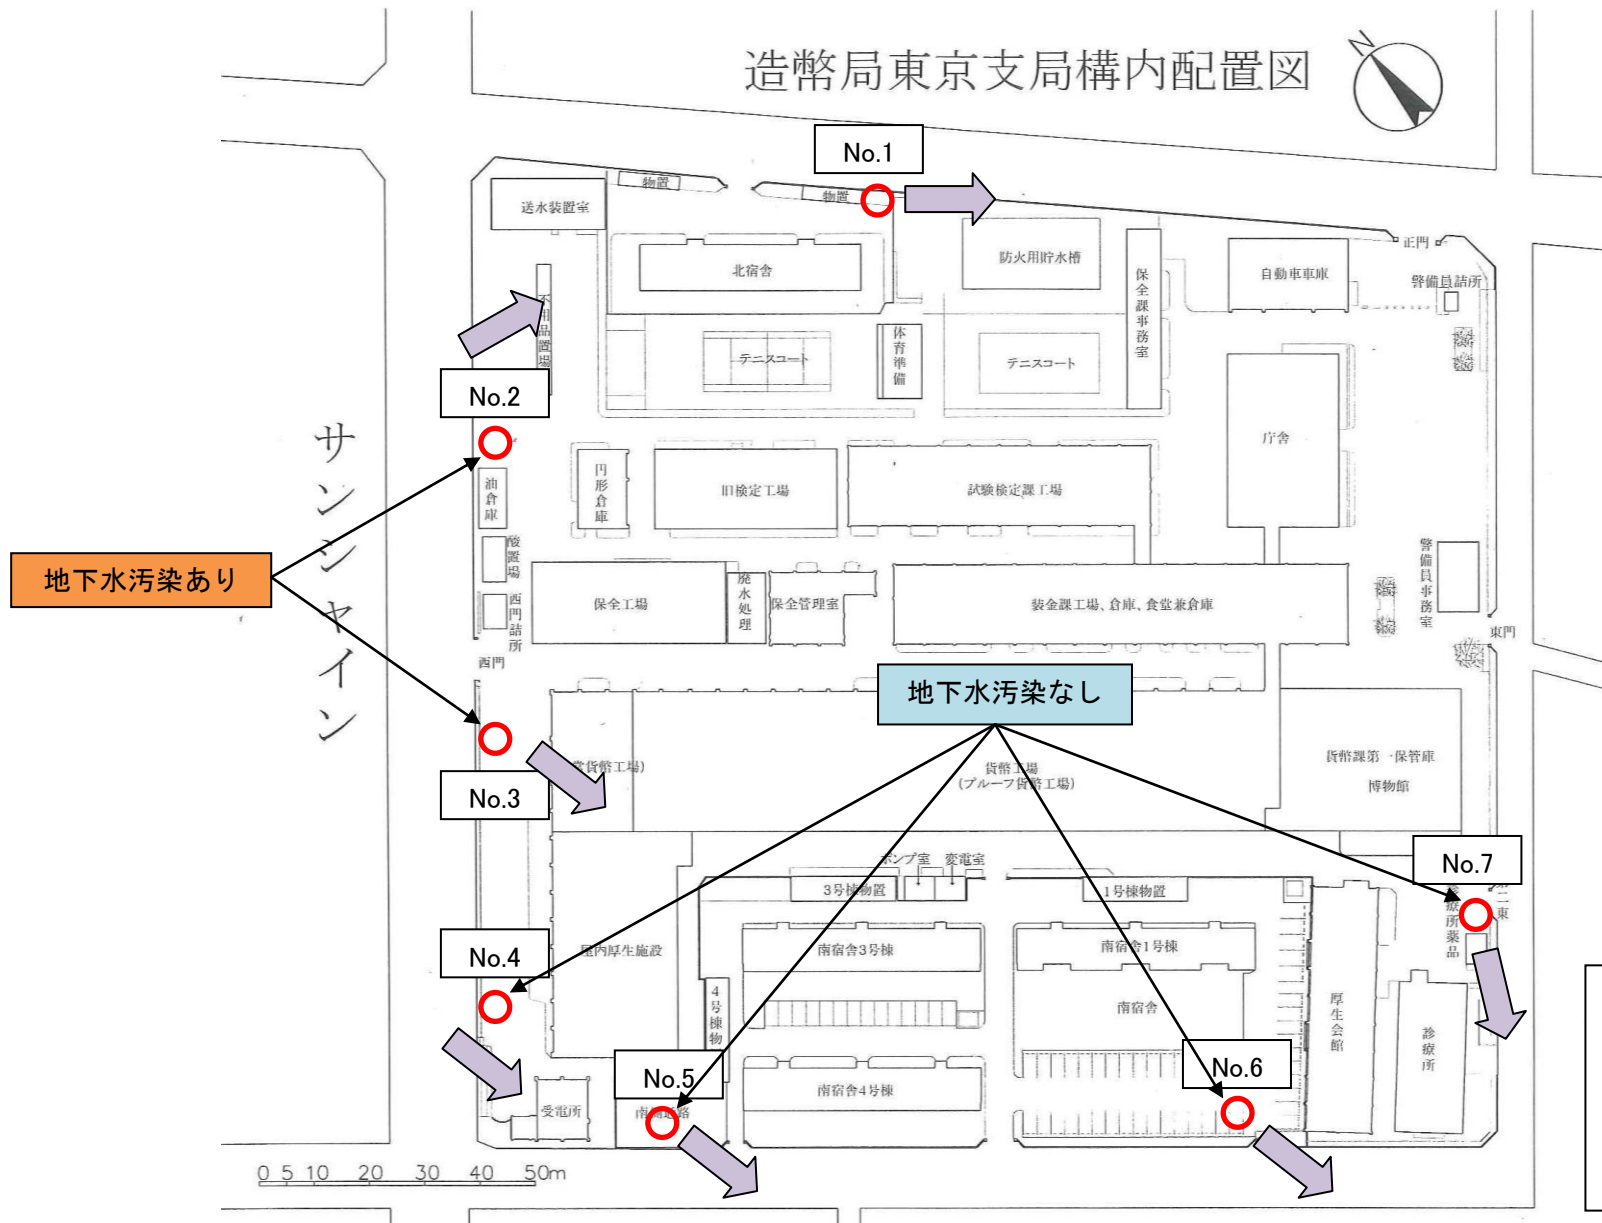
調査地点位置図

汚染の発生源とみられる区域に設置した No. 2 及び No. 3（別図「調査地点位置図」参照）の観測井戸では、セレンが基準値を超過しておりますが、地下水の下流域に設置したその他の観測井戸については基準値内でありますので、汚染が敷地外へ拡散していないことが確認できます。

今後も引き続き定期的にモニタリングを行い、調査結果を公表します。
