## 造幣局敷地（一部）の土壤汚染調査の結果について

独立行政法人造幣局は、自動車車庫の周辺敷地について、土壤汚染対策法に基づく自主調査を実施したところ、土壤汚染対策法の指定基準値を超える有害物質が検出されました。調査結果につきましては、平成31年2月4日に大阪市に土壤汚染調査結果と合わせて「指定の申請書」の提出を行い、このたび、大阪市から、汚染が確認された範囲について「形質変更時要届出区域（一般管理区域）」に指定を受けましたのでお知らせいたします。

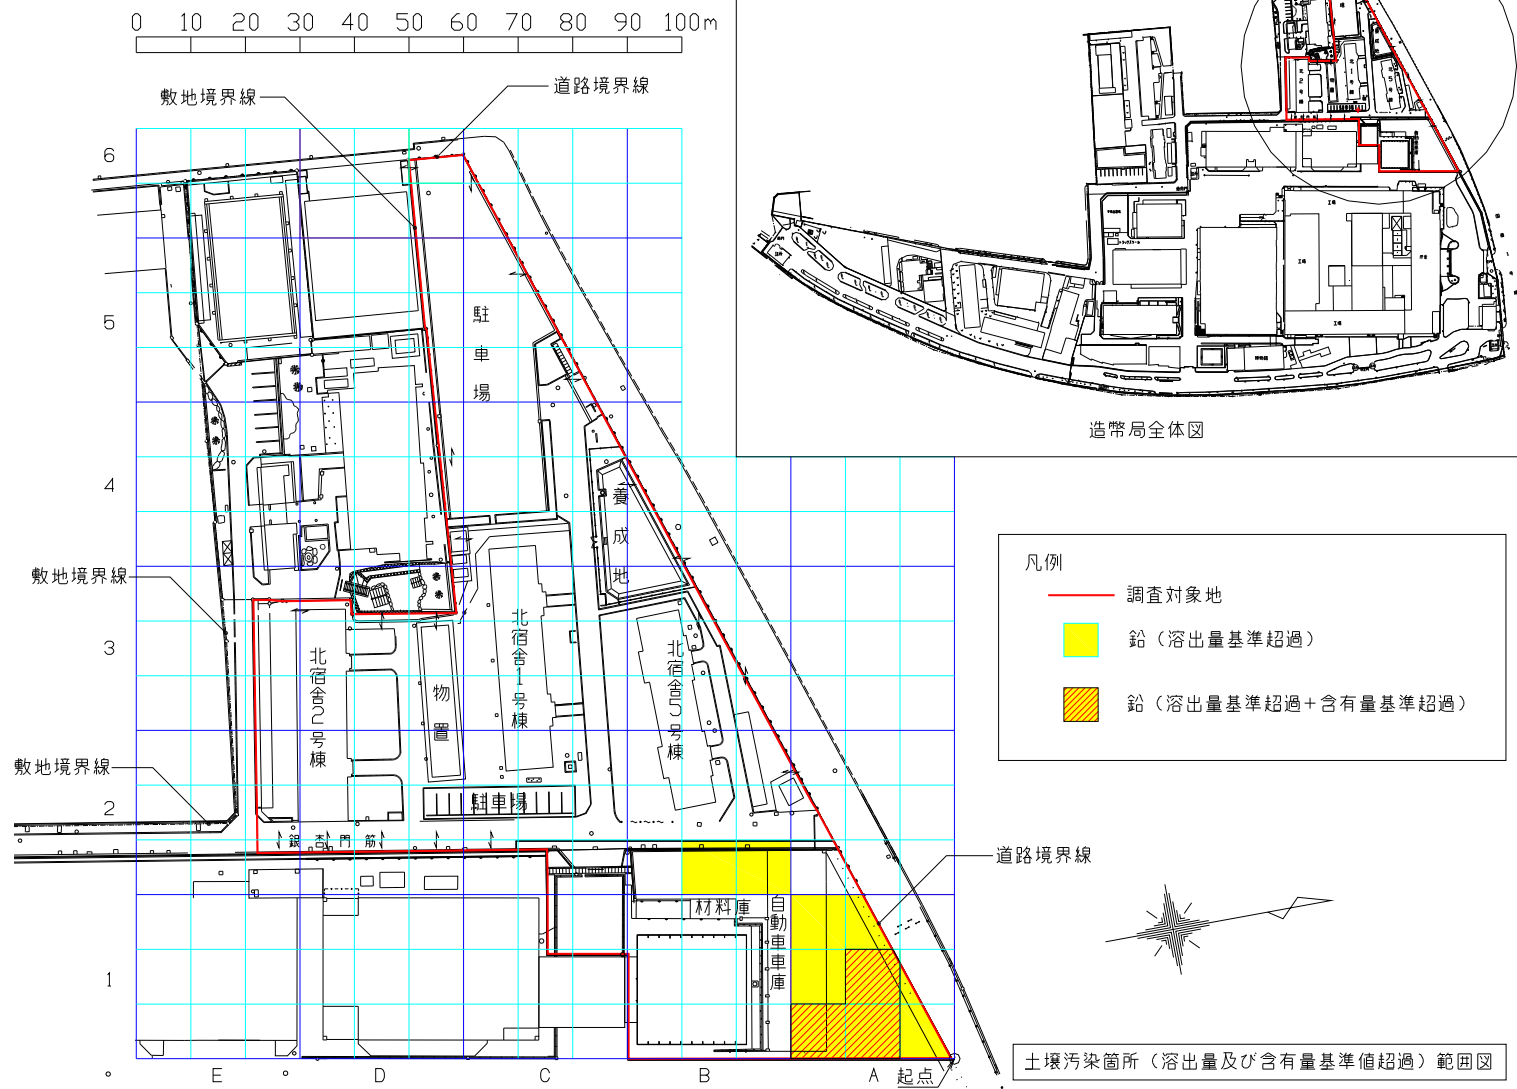
(別紙)

基準値を超えた土壤中の特定有害物質の最大値を次表に示します。（汚染箇所は別紙参照）

特定有害物質の 種類	土壌・溶出量（mg / ）			土壌・含有量（mg / kg）			地下水（mg / ）			
	基準値	最大 測定値	倍率	基準値	最大 測定値	倍率	基準値	最大 測定値	倍率	
第2種 特定有 害物質	鉛	0.01 以下	0.081	8.1	150 以下	440	2.9	0.01 以下	定量 下限値 未満	定量 下限値 未満

将来、当該敷地の整備時 ( 時期未定 ) に、基準を超過した土壌を掘削して敷地外に搬出し、良質土で埋め戻しを行うなどの土壌汚染対策工事を法令に基づき適切に進めて行く予定です。

なお、現在、汚染個所の地表面は舗装で覆われていることから、造幣局来訪者の方々のほか、周辺住民の方々の生活環境への影響はございません。
