造幣局東京支局の地下水分析結果について

地下水分析結果（セレン）

造幣局東京支局構内配置図

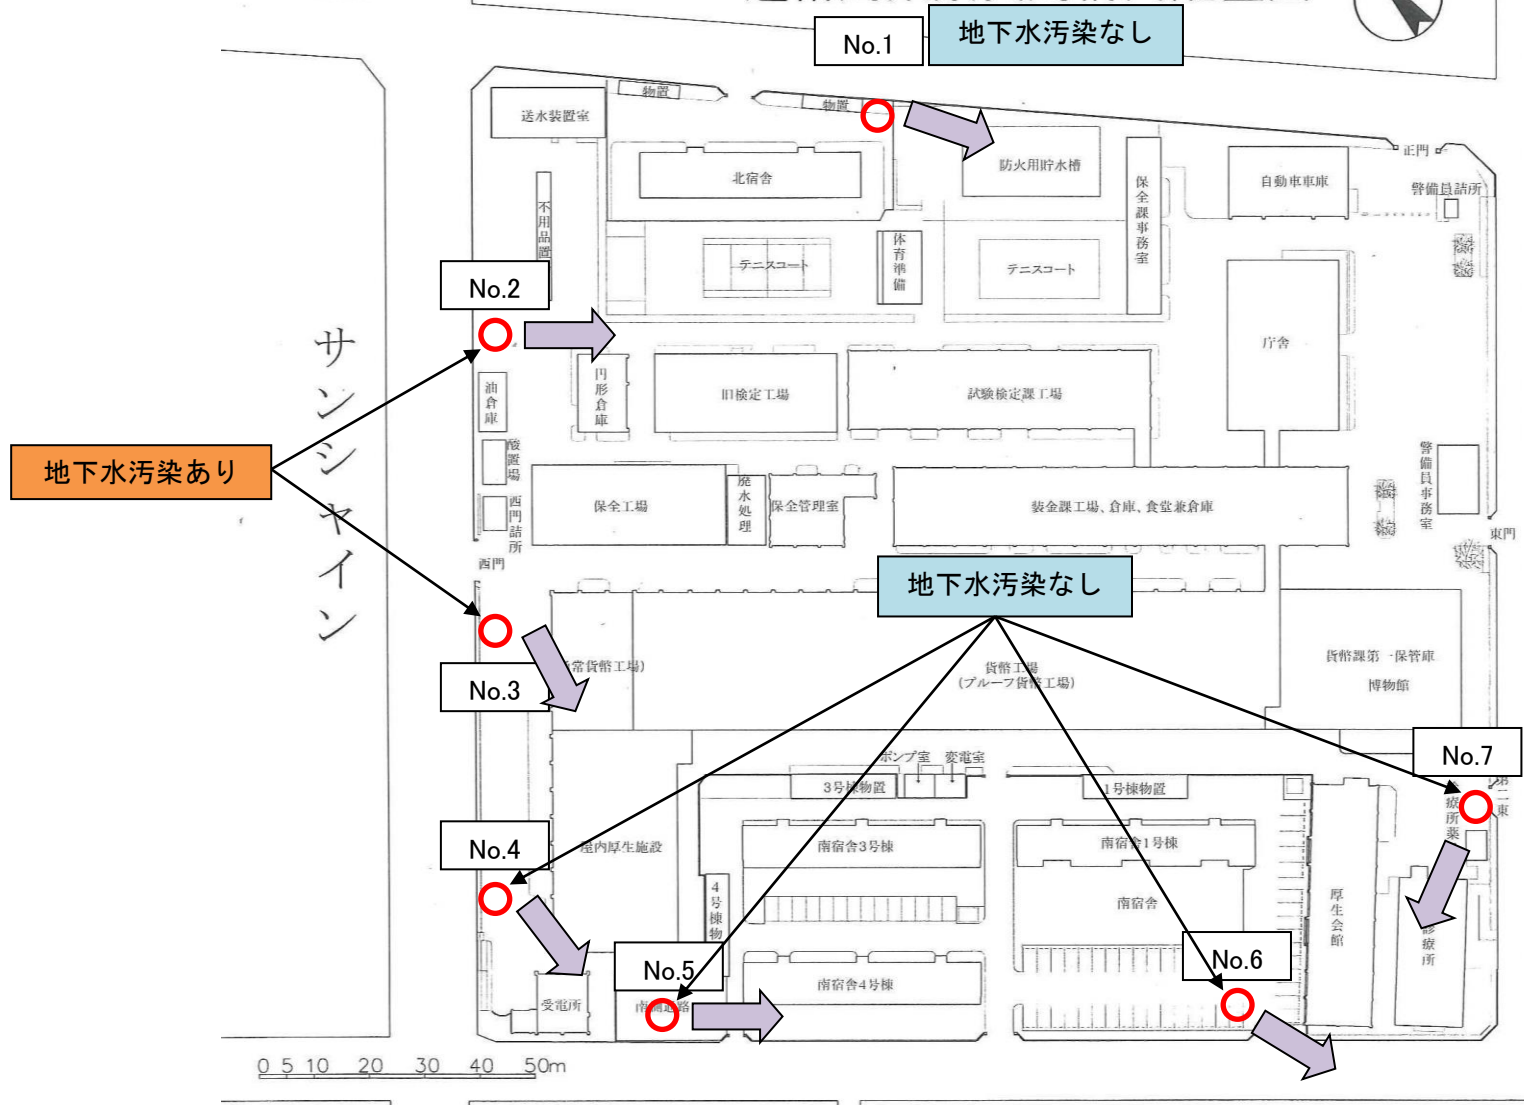
調査地点位置図

汚染の発生源とみられる区域に設置した No. 2 及び No. 3（別図「調査地点位置図」参照）の観測井戸では、これまで同様セレンが基準値を超過しておりますが、地下水の下流域に設置したその他の観測井戸については基準値内でありますので、汚染が敷地外へ拡散していないことが確認できます。
